RENAULT 5

**NOTE
TECHNIQUE**

1069

MISE A JOUR R5 TURBO 2

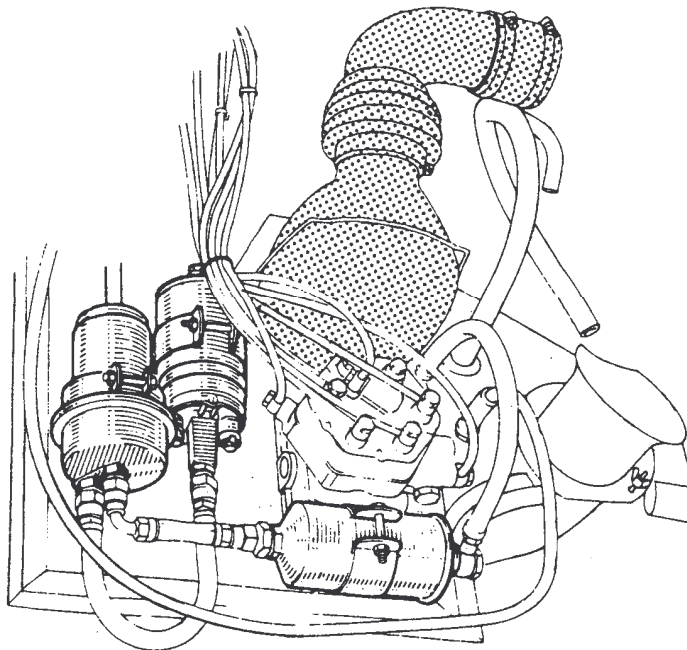
- Moteur ne tient pas le ralenti.
- Ne démarre pas.
- Trou important à l'accélération ou au levé de pied.

- Déposer l'échangeur air/air et son conduit d'amenée d'air.

- Déposer la totalité des canalisations d'air entre boîtier papillon et cône de plateau de sonde.
- Vérifier la parfaite étanchéité de chaque raccordement.
- Attention à la mise en place en position correcte et serrage des colliers.

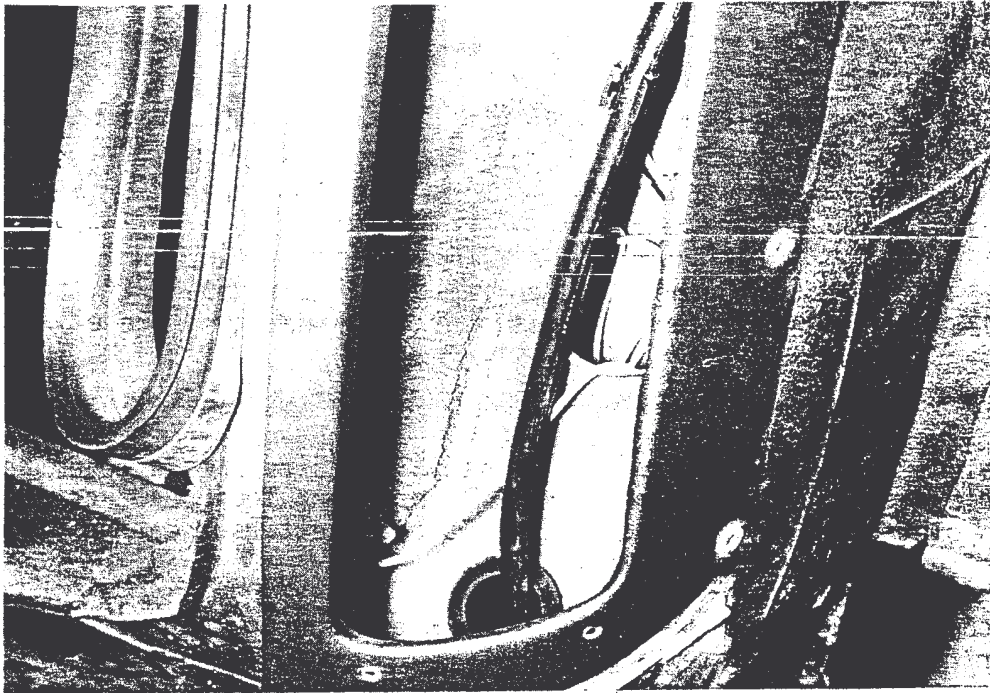
En cas de plainte concernant des odeurs d'essence dans l'habitacle, en particulier après une immobilisation du véhicule.

Mauvais fonctionnement de la mise à l'air libre des réservoirs.

- 1) Il y a lieu de contrôler celle-ci en s'assurant qu'elle n'est pas bouchée.

- de la rallonger de façon à ce qu'elle descende bien en dessous de la caisse après avoir positionné le passe-fil réf. : 77 00 541 685 comme indiqué sur la photo.

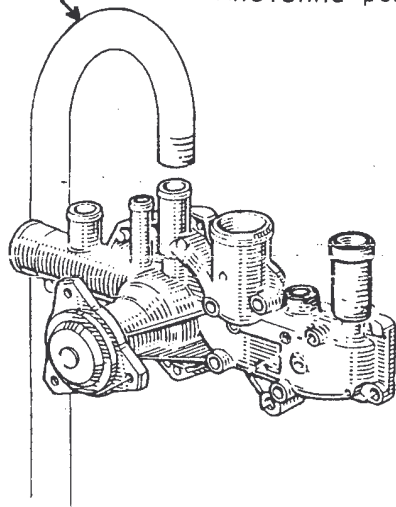
Ancienne pompe

A compter du moteur n° 1989, changement de référence de la pompe à eau :

Ancienne référence : 77 01 460 697

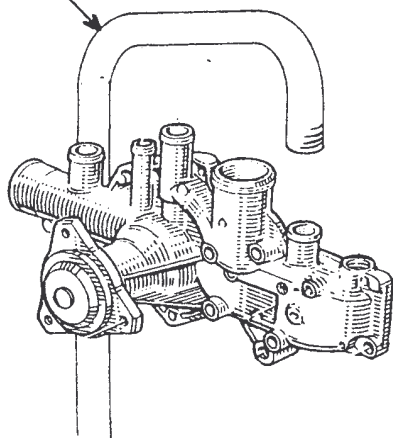
Nouvelle pompe

Nouvelle référence : 77 01 462 390

Le montage de cette nouvelle pompe à eau implique les modifications suivantes :

- 1) Changement de la durit de chauffage 60 01 001 189 par 60 01 002 257.
- 2) Pour les Turbo I, remplacement de la trappe de visite (derrière poulie) par la trappe 60 01 011 900
