Relevé Amiante avant Démolition

N° de DOSSIER : **5752-SAS-CPH-CENTRALE-
HYDROELECTRIQUE-SAINT-LIZIER**

Rapport de mission de repérage des matériaux et produits contenant de l'amiante avant démolition (listes C de l'annexe 13-9 du Code de la

Adresse	Rue : Rue du Salat Centrale hydroélectrique Saint-Lizier Tondu Code postal, ville : . 09190 SAINT-LIZIER
Périmètre de repérage : Ensemble des parties de la Centrale hydroélectrique Saint-Lizier Tondu accessible et visible, à l'exclusion de toute partie mécanique (Turbines, Génératrice, Moteur, dégrilleurs etc....)
Fonction principale du bâtiment : Industrie
Année de construction : <1949

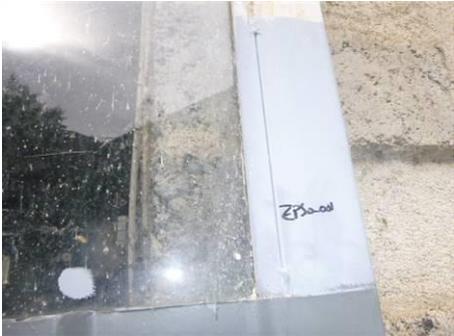
Localisation	Identifiant + Description	Photo
Rez-de-chaussée - Salle Machine	<p><u>Identifiant</u> : ZPSO-001 <u>Prélèvement</u> : P001 <u>Description</u> : Mastic blanc de vitre sur vitrage porte entrée centrale <u>Composant de la construction</u> : 2 - Parois verticales extérieures et Façades - Façades légères, murs rideaux, bardages, panneaux sandwich <u>Partie à sonder</u> : Mastic <u>Liste selon annexe.13-9 du CSP</u> : C</p>

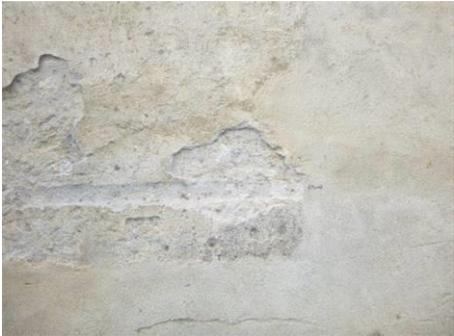
Extérieur - Murs de façades	<p><u>Identifiant</u> : ZPSO-002 <u>Prélèvement</u> : P002 <u>Description</u> : Enduit extérieur sur mur de façades <u>Composant de la construction</u> : 2 - Parois verticales extérieures et Façades - Façades lourdes y compris poteaux <u>Partie à sonder</u> : Enduit extérieur (projeté, lissé ou taloché) <u>Liste selon annexe.13-9 du CSP</u> : C</p>

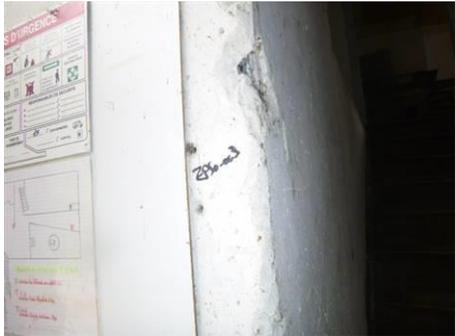
Localisation	Identifiant + Description	Photo
Rez-de-chaussée - Salle Machine	<p><u>Identifiant</u> : ZPSO-003 <u>Prélèvement</u> : P003 <u>Description</u> : Enduit plâtre mural de couleur blanc <u>Composant de la construction</u> : 3 - Parois verticales intérieures - Murs et cloisons maçonnés <u>Partie à sonder</u> : Enduit à base de plâtre projeté <u>Liste selon annexe.13-9 du CSP</u> : C</p>

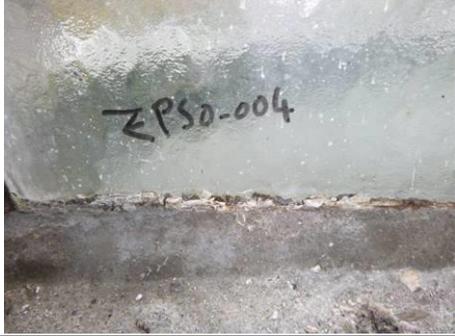
Rez-de-chaussée - Générateur n°1	<p><u>Identifiant</u> : ZPSO-004 <u>Prélèvement</u> : P004 <u>Description</u> : Mastic de fenêtre peint de couleur blanc/gris (ensemble des fenêtres de la salle machine+ Générateur n°1 et n°2, Dégrilleur n°1 et n°2) <u>Composant de la construction</u> : 2 - Parois verticales extérieures et Façades - Façades légères, murs rideaux, bardages, panneaux sandwich <u>Partie à sonder</u> : Mastic <u>Liste selon annexe.13-9 du CSP</u> : C</p>

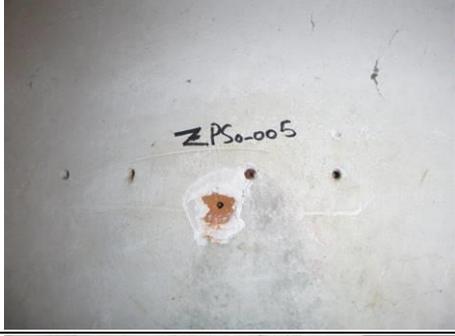
Rez-de-chaussée - Bureau	<p><u>Identifiant</u> : ZPSO-005 <u>Prélèvement</u> : P005 <u>Description</u> : Enduit plâtreux mural peint en blanc <u>Composant de la construction</u> : 3 - Parois verticales intérieures - Murs et cloisons maçonnés <u>Partie à sonder</u> : Enduit à base de plâtre projeté <u>Liste selon annexe.13-9 du CSP</u> : C</p>

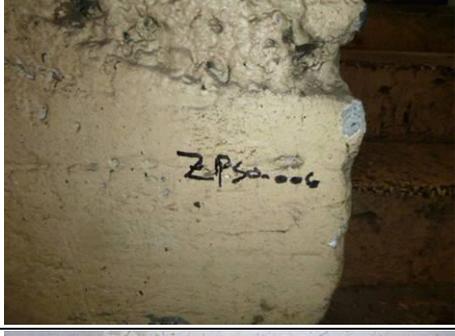
Rez-de-chaussée - Générateur n°2	<p><u>Identifiant</u> : ZPSO-006 <u>Prélèvement</u> : P006 <u>Description</u> : Peinture + plâtre peint de couleur beige sur murs en béton <u>Composant de la construction</u> : 3 - Parois verticales intérieures - Revêtements de murs, poteaux, cloisons, gaines, coffres <u>Partie à sonder</u> : Peinture décorative (pailletées, gouttelettes, ...) <u>Liste selon annexe.13-9 du CSP</u> : C</p>

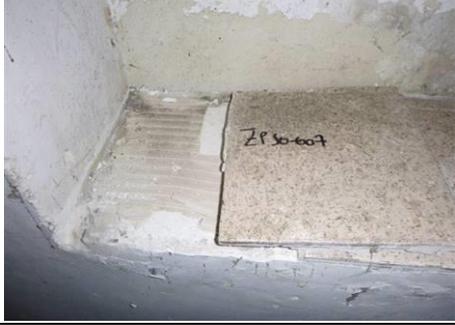
Rez-de-chaussée/1er étage - Escalier menant au R+1	<p><u>Identifiant</u> : ZPSO-007 <u>Prélèvement</u> : P007 <u>Description</u> : Colle blanche de carrelage sur tablette escalier menant au R+1 <u>Composant de la construction</u> : 5 - Planchers et planchers techniques - Revêtements de sols <u>Partie à sonder</u> : Colle de carrelage <u>Liste selon annexe.13-9 du CSP</u> : C</p>

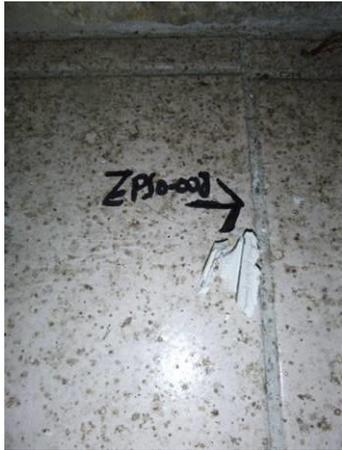
Localisation	Identifiant + Description	Photo
	<p><u>Identifiant</u> : ZPSO-008 <u>Prélèvement</u> : P008 <u>Description</u> : Joint de couleur blanc de carrelage sur tablette d'escalier menant au R+1 <u>Composant de la construction</u> : 5 - Planchers et planchers techniques - Revêtements de sols <u>Partie à sonder</u> : Joint de carrelage <u>Liste selon annexe.13-9 du CSP</u> : C</p>

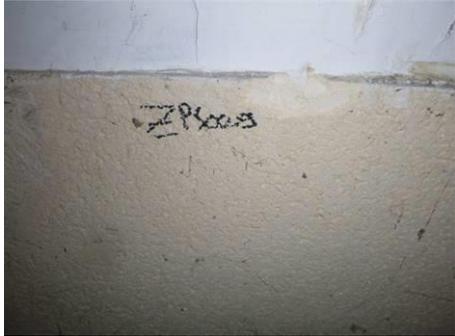
1er étage - Ancienne Cuisine	<p><u>Identifiant</u> : ZPSO-009 <u>Prélèvement</u> : P009 <u>Description</u> : Crépi intérieur beige sur soubassement murs <u>Composant de la construction</u> : 3 - Parois verticales intérieures - Murs et cloisons maçonnés <u>Partie à sonder</u> : Enduit à base de plâtre projeté <u>Liste selon annexe.13-9 du CSP</u> : C</p>

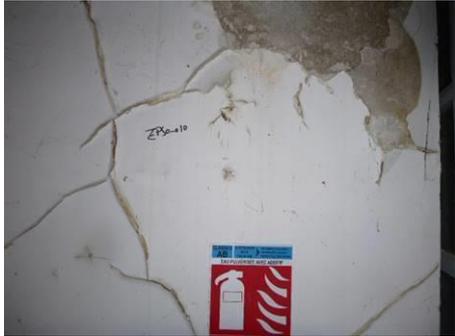
1er étage - Ancienne Cuisine ; 1er étage - Reserve n°1 ; 1er étage - Reserve n°2	<p><u>Identifiant</u> : ZPSO-010 <u>Prélèvement</u> : P010 <u>Description</u> : Plâtre mural peint de couleur blanche <u>Composant de la construction</u> : 3 - Parois verticales intérieures - Murs et cloisons maçonnés <u>Partie à sonder</u> : Enduit à base de plâtre projeté <u>Liste selon annexe.13-9 du CSP</u> : C</p>

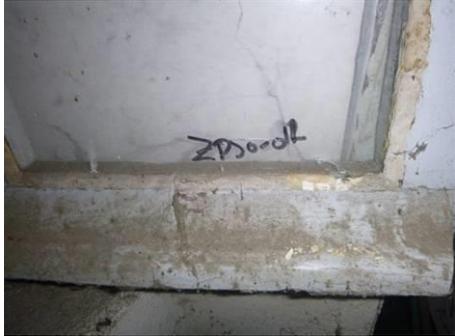
<p><u>Identifiant</u> : ZPSO-011 <u>Prélèvement</u> : P011 <u>Description</u> : Mastic de fenêtre peint de couleur bleu/gris <u>Composant de la construction</u> : 2 - Parois verticales extérieures et Façades - Façades légères, murs rideaux, bardages, panneaux sandwich <u>Partie à sonder</u> : Mastic <u>Liste selon annexe.13-9 du CSP</u> : C</p>

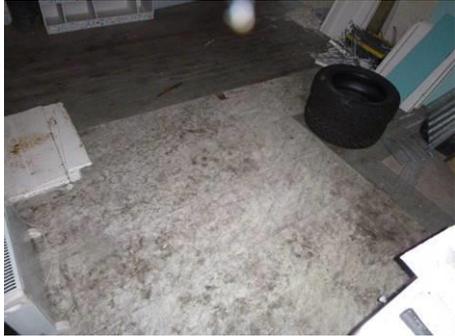
1er étage - Ancienne Cuisine	<p><u>Identifiant</u> : ZPSO-012 <u>Prélèvement</u> : P012 <u>Description</u> : Collée type néoprène de couleur jaune sous linoléum <u>Composant de la construction</u> : 5 - Planchers et planchers techniques - Revêtements de sols <u>Partie à sonder</u> : Colle non bitumineuse <u>Liste selon annexe.13-9 du CSP</u> : C</p>

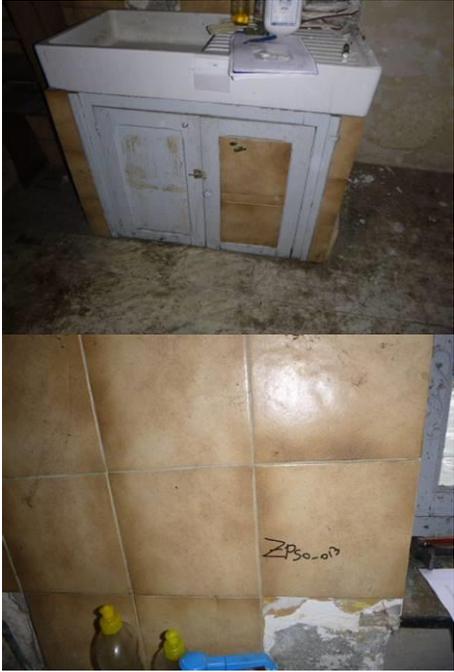
Localisation	Identifiant + Description	Photo
1er étage - Ancienne Cuisine	<p><u>Identifiant</u> : ZPSO-013 <u>Prélèvement</u> : P013 <u>Description</u> : Colle grise de faïence mural de couleur marron clair + faïence évier <u>Composant de la construction</u> : 3 - Parois verticales intérieures - Murs et cloisons maçonnés <u>Partie à sonder</u> : Colles <u>Liste selon annexe.13-9 du CSP</u> : C</p>

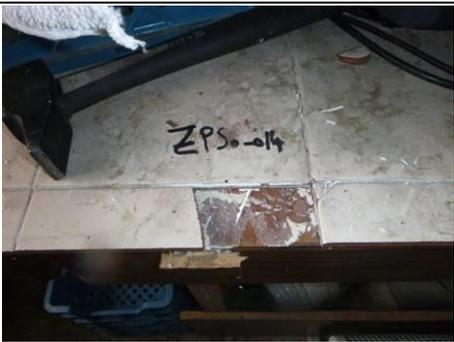
1er étage - Ancienne Cuisine	<p><u>Identifiant</u> : ZPSO-014 <u>Prélèvement</u> : P014 <u>Description</u> : Colle blanche de faïence sur table <u>Composant de la construction</u> : 3 - Parois verticales intérieures - Murs et cloisons maçonnés <u>Partie à sonder</u> : Colles <u>Liste selon annexe.13-9 du CSP</u> : C</p>

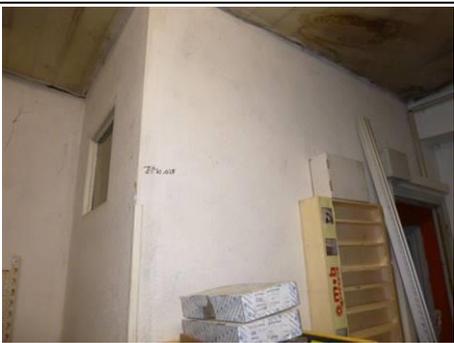
1er étage - Reserve n°2	<p><u>Identifiant</u> : ZPSO-015 <u>Prélèvement</u> : P015 <u>Description</u> : Peinture décorative de type gouttelette peint en blanc <u>Composant de la construction</u> : 3 - Parois verticales intérieures - Murs et cloisons maçonnés <u>Partie à sonder</u> : Peinture</p>

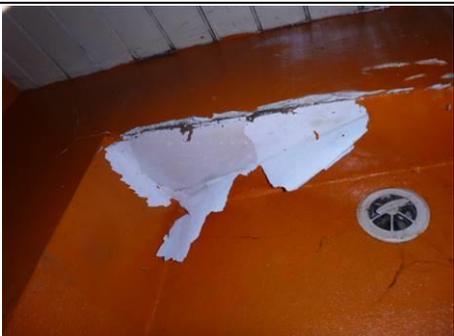
1er étage - Salle d'eau	<p><u>Identifiant</u> : ZPSO-016 <u>Prélèvement</u> : P016 <u>Description</u> : Peinture mural de couleur orange <u>Composant de la construction</u> : 3 - Parois verticales intérieures - Murs et cloisons maçonnés <u>Partie à sonder</u> : Peinture</p>

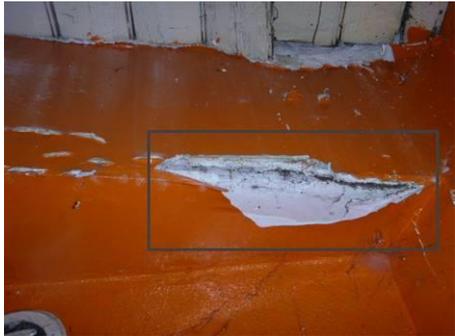
Localisation	Identifiant + Description	Photo
1er étage - Salle d'eau	<p>Identifiant : ZPSO-017 Prélèvement : P017 Description : Enduit plâtre mural pur Composant de la construction : 3 - Parois verticales intérieures - Murs et cloisons maçonnés Partie à sonder : Enduit à base de plâtre projeté Liste selon annexe.13-9 du CSP : C</p>

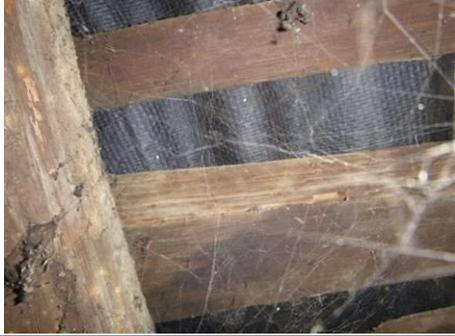
Toiture - Toiture vu de l'extérieur	<p>Identifiant : ZPSO-019 Prélèvement : P019 Description : Ecran de sous toiture de type revêtement bitumineux Composant de la construction : 4 - Plafonds et faux plafonds - Plafonds Partie à sonder : Revêtement bitumineux Liste selon annexe.13-9 du CSP : C</p>

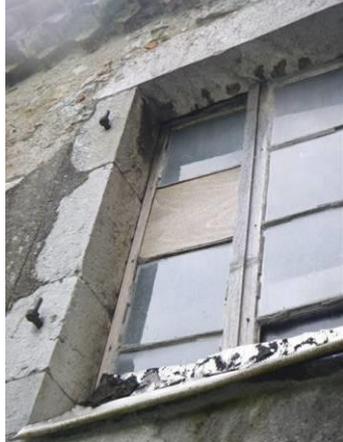
Rez-de-chaussée - Salle Machine	<p>Identifiant : ZPSO-020 Prélèvement : P020 Description : Revêtement bitumineux de type PAXALU entreposé sur une fenêtre Composant de la construction : 2 - Parois verticales extérieures et Façades - Menuiseries extérieures Partie à sonder : Revêtement bitumineux Liste selon annexe.13-9 du CSP : C</p>

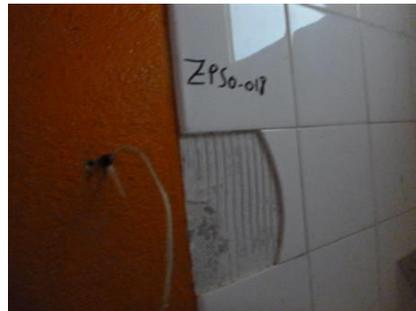
**ZPO-018 : Colle blanche de faïence mural +
faïence soubassement évier amianté
après analyse laboratoire
(1er étage - Salle d'eau)**

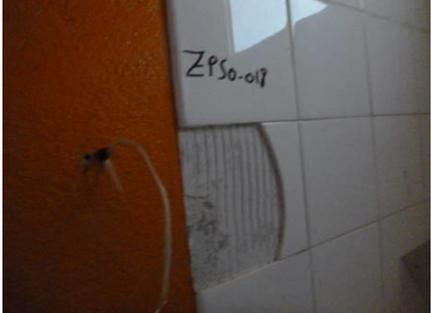
ZPO-018 : Colle blanche de faïence mural + faïence soubassement évier (1er étage - Salle d'eau)

<p>Photo n° PA018 Localisation : 1er étage - Salle d'eau Ouvrage : 3 - Parois verticales intérieures - Murs et cloisons maçonnés Partie d'ouvrage : Colles Description : Colle blanche de faïence mural + faïence soubassement évier</p>
