Moteur SR125 acheté sur Ebay UK

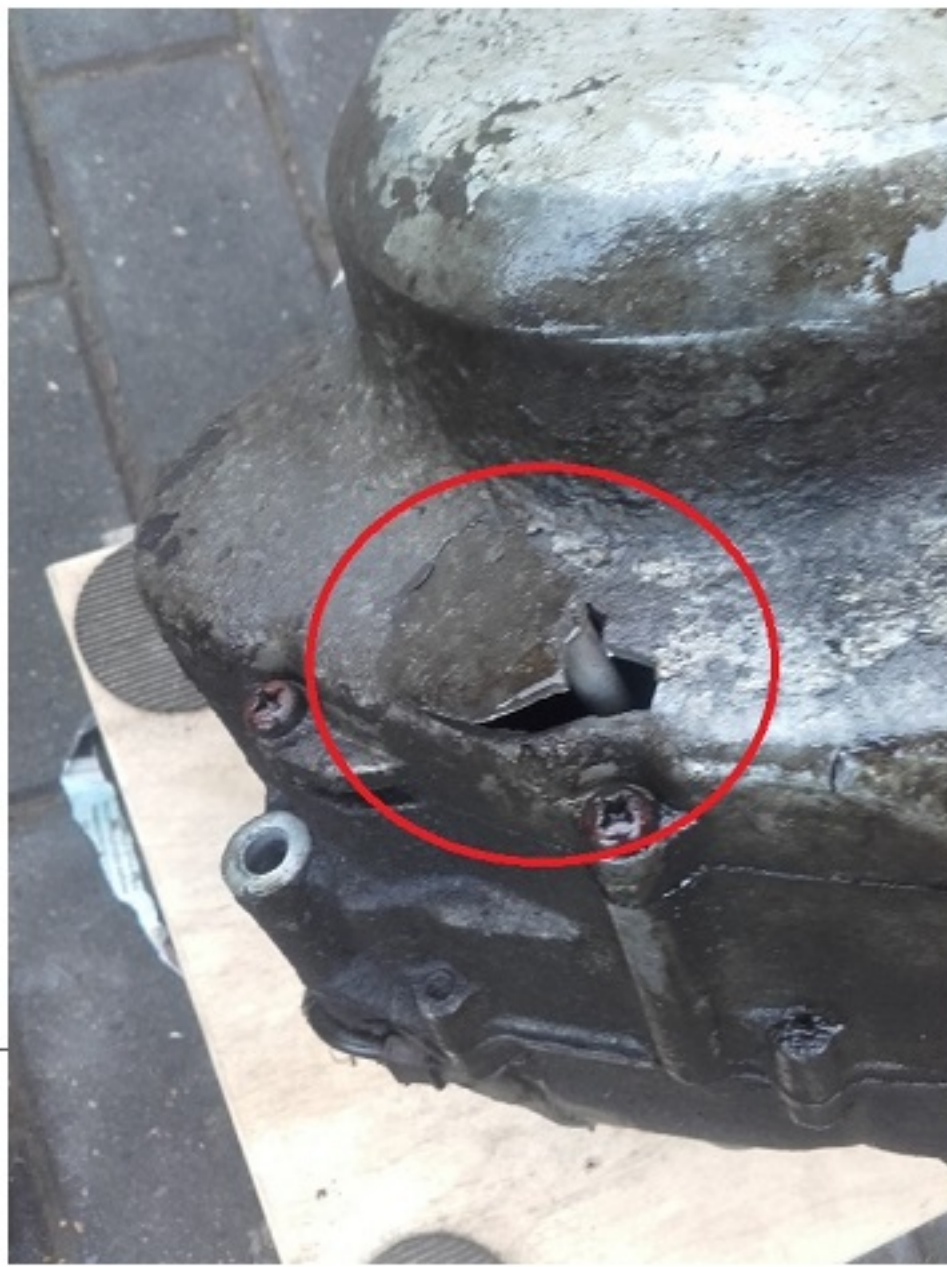
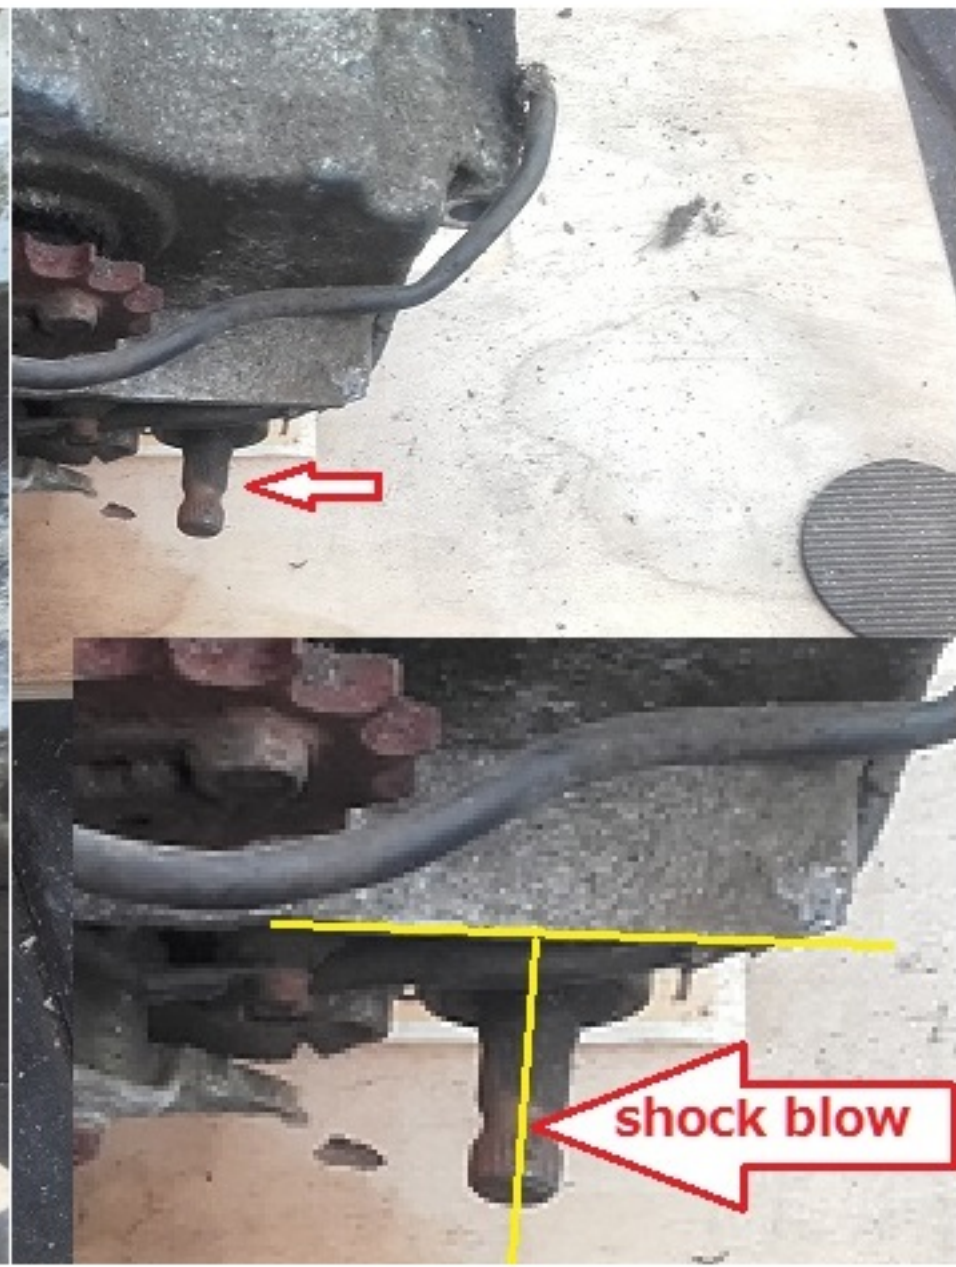
Hélas son transport a été rude...

Un coup sur l'axe du sélecteur et éclatement du carter embrayage

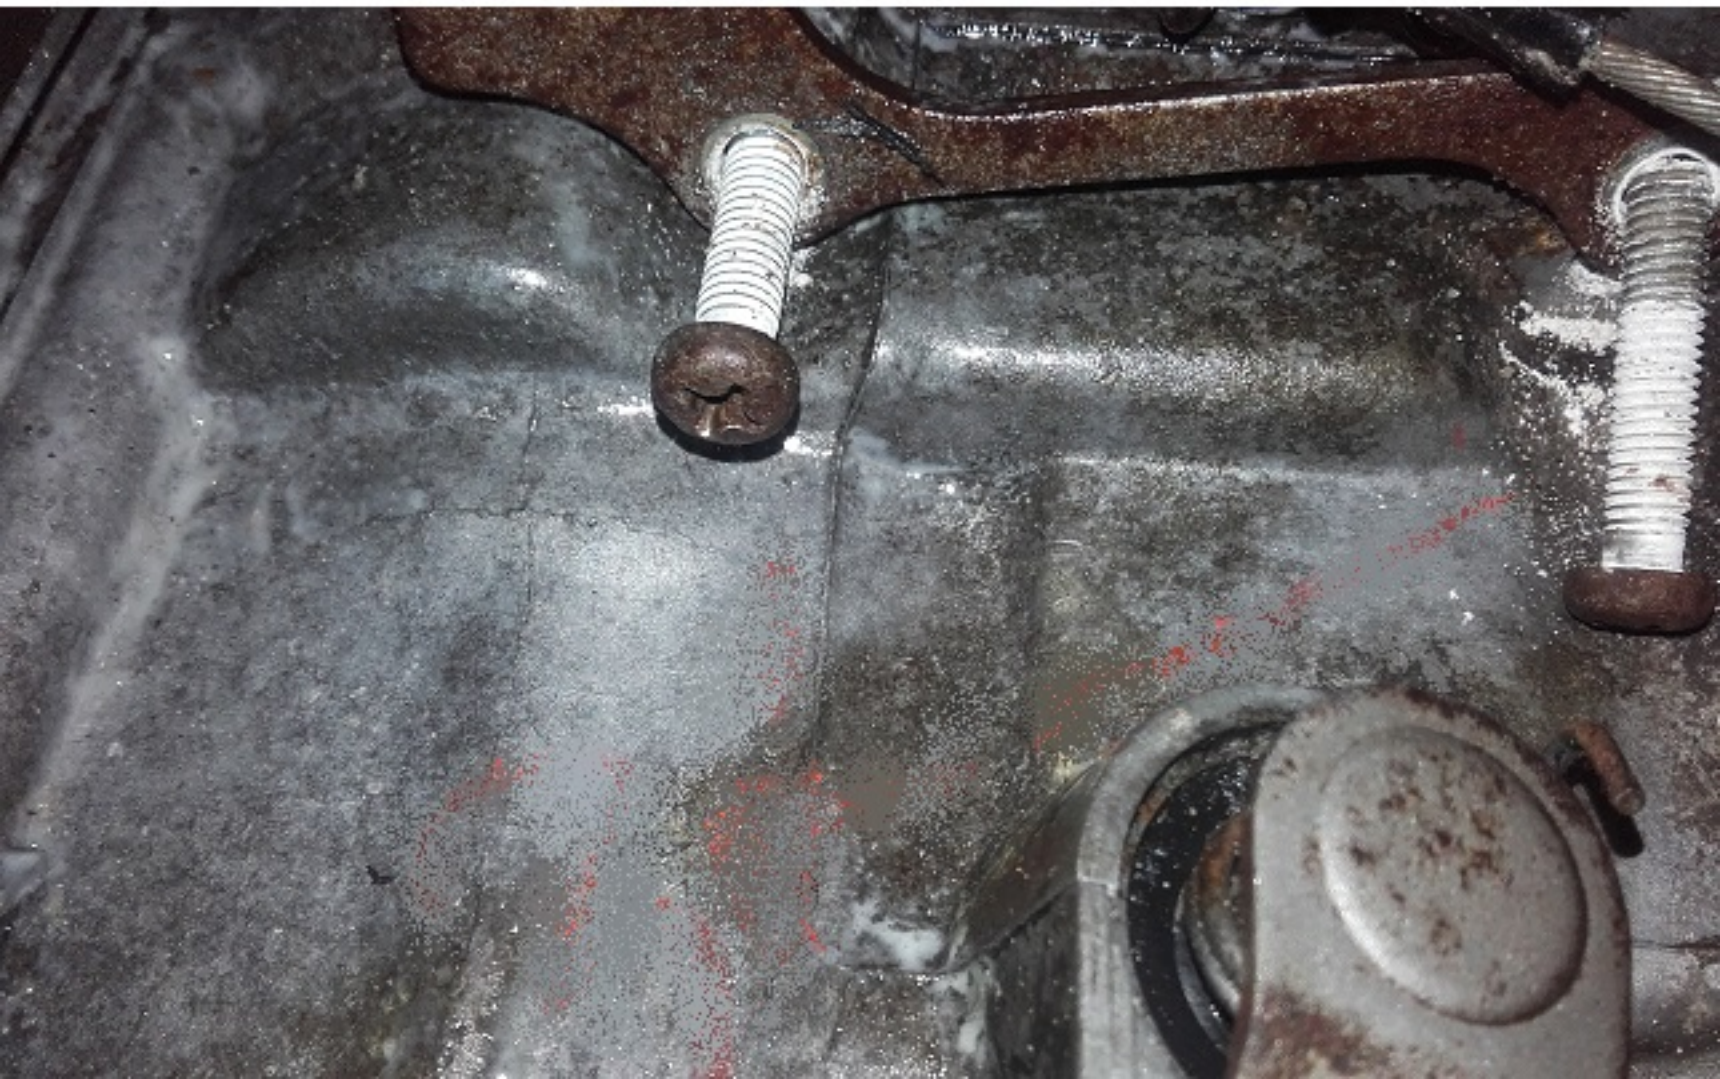
**Encore une galère, ... Les vis sont oxydées dans le carter**  
**C'est de la "Corrosion électrolytique"**

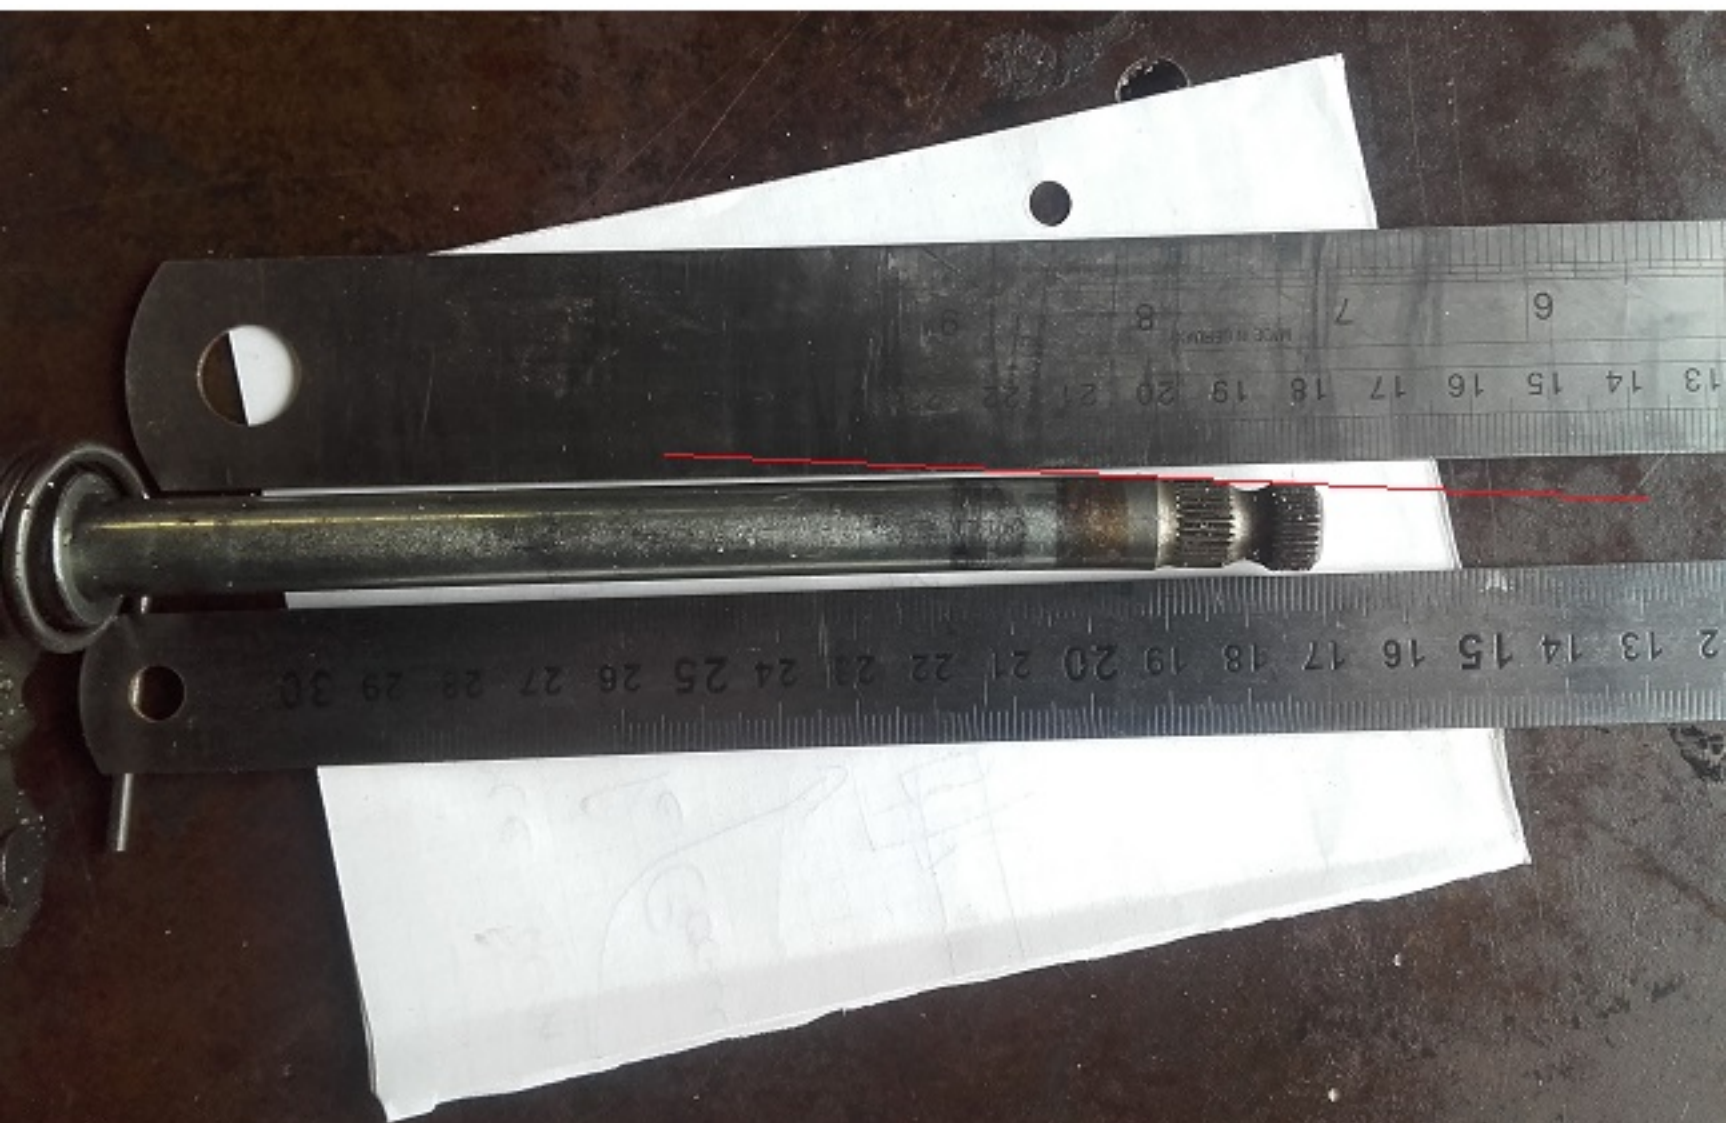
L'axe du sélecteur (Tordu) a pu être retiré +/- facilement

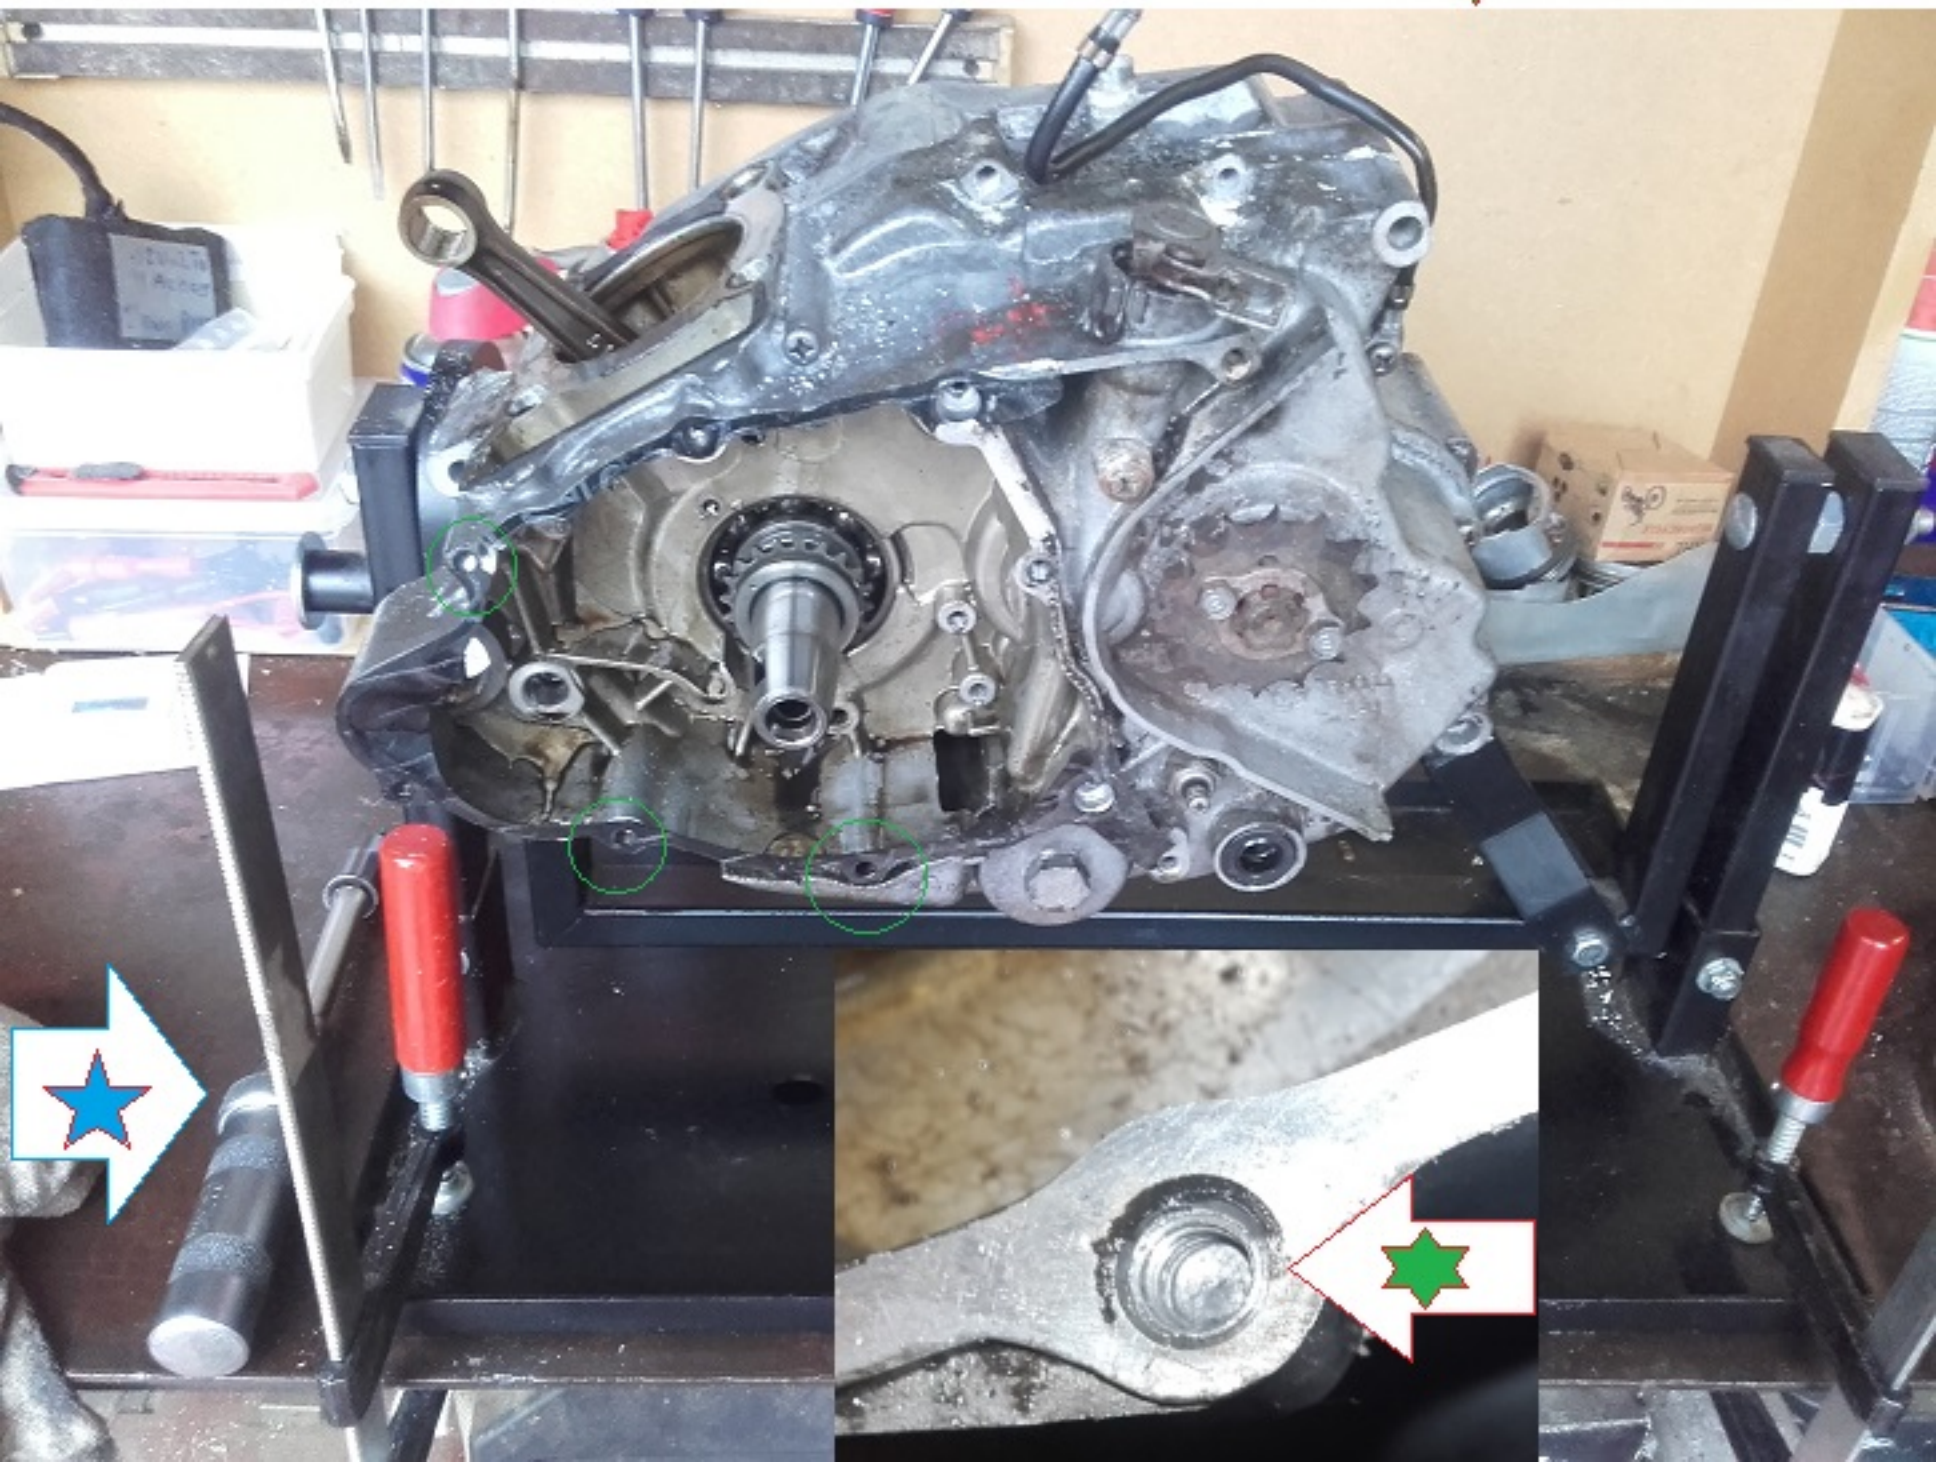
3 vis de cassée dans le carter
