## Rapport d'expertise PJ - contradictoire

*Client* DAS - Covéa  
*Correspondante* Mme Claudia Taboada  
*Référence client* 2018029231  
*Référence expert* 450 0382 JRO 31 P  
*Assuré* M. Jean Marie Bransoles  
*Date de visite* 30 octobre 2020

Problèmes d'humidité dans les caves

Rapport du 2 novembre 2020

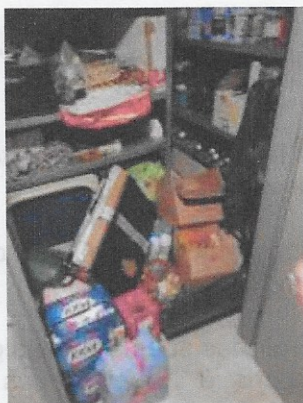
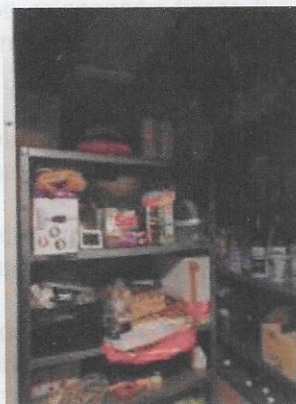
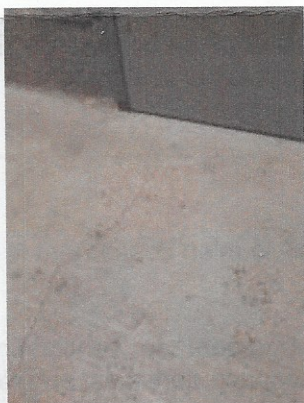
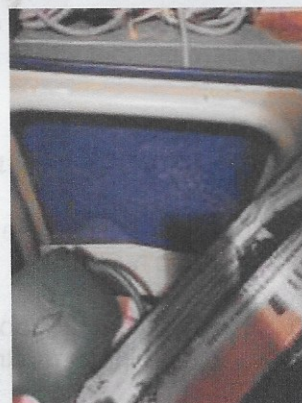
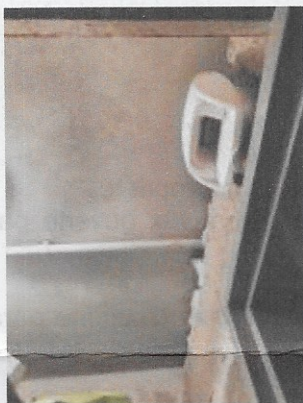
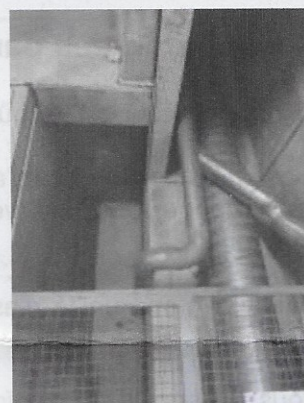
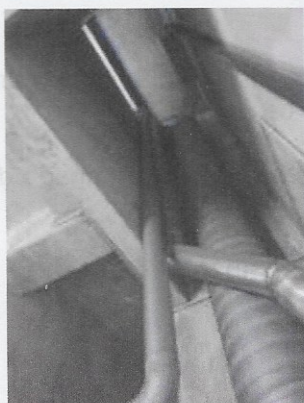
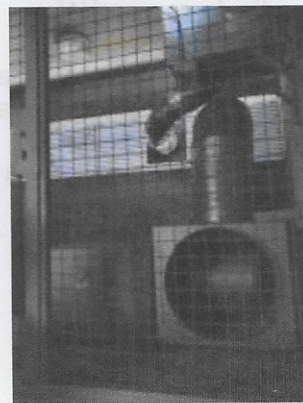
Lors de notre expertise nous avons pu ressentir la présence d'un taux d'humidité élevé à l'intérieur des caves (76% d'après l'hygromètre de votre assuré). Nous n'avons toutefois constaté aucune infiltration d'eau à l'intérieur du sous-sol (2<sup>ème</sup> sous-sol).

Nous observons la présence de gaines VMC au niveau du plafond du couloir desservant l'ensemble des celliers. Ces gaines débouchent à l'intérieur de chaque cellier par une bouche d'aération fonctionnelle sous plafond.

Nous constatons que la porte du cellier de votre assuré n'est pas détalonnée correctement.

Nous observons également l'absence d'apport d'air sain provenant de l'extérieur du bâtiment à l'intérieur de sous-sol afin de réaliser un renouvellement d'air.

À ce jour les apports d'air proviennent des parkings enterrés contigus ce qui en matière d'incendie et de propagation des fumées nous interroge.

En outre, nous pensons qu'aller chercher les flux d'air des sous-sols contigus et chargés en humidité ne permettent pas d'assécher les supports à l'intérieur des celliers où sont entreposées les biens des copropriétaires.

Nous vous rappelons également que ce bâtiment est situé en bordure de Garonne et que les celliers où sont situés au 2<sup>ème</sup> sous-sol (murs enterrés non isolés).

Il serait nécessaire de laisser au niveau de la porte du cellier un espace entre le bas de la porte et le sol d'au moins 2cm/2,5cm afin de favoriser la convection de l'air à l'intérieur du cellier.

Charge à ce dernier de le mettre à l'ordre du jour et de réaliser une étude par le biais d'un BET afin de prévoir un renouvellement d'air (extérieur) dans ce sous-sol.

Nous avons demandé en parallèle à votre assuré de réaliser le détalonnage de sa porte lors de l'expertise.

Il appartient à l'ensemble des co-propriétaires de valider les investigations et diagnostic par le biais d'un BET afin de trouver une solution pérenne (apport d'air extérieur à notre avis)
