Détails véhicule

VIN	W0V0XEP68 K4355382	Date d'immatriculation	09/05/2019	Couleur	GRIS ACIER SATINE
Marque	OPEL	Immatriculation	FG-357-AT	Odometre	23 233 km
Modèle	CORSA 5P DESIGN 120ANS 1.4 90ch	Etat du véhicule	Inconnu		
Pré-dommage	Inconnu	Montant pré-dommage	-

Détails d'évaluation

Parc TEA MARSEILLE FOS

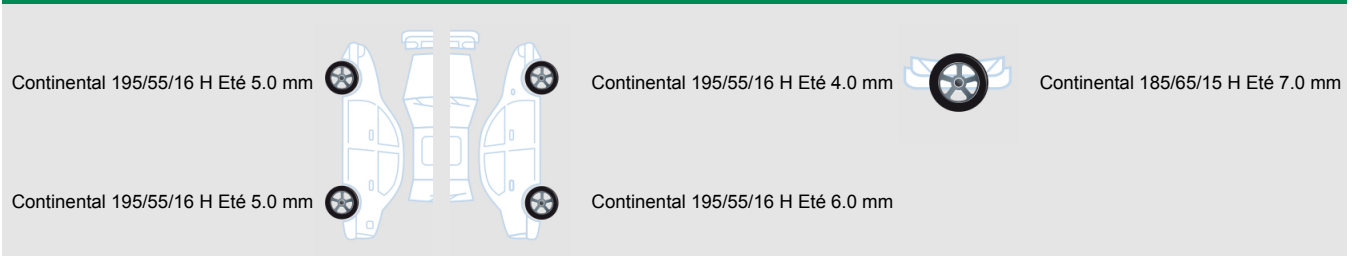
Pneumatiques

Continental 195/55/16 H Eté 5.0 mm

Continental 195/55/16 H Eté 4.0 mm

Continental 185/65/15 H Eté 7.0 mm

Continental 195/55/16 H Eté 6.0 mm
