LIEVIN (62)  
RUE D'AVION  
LOT B

AMENAGEMENT D'UN LOTISSEMENT

ETUDE GEOTECHNIQUE PREALABLE – MISSION « G1 ES »

RFE2020.0504.G1.V01

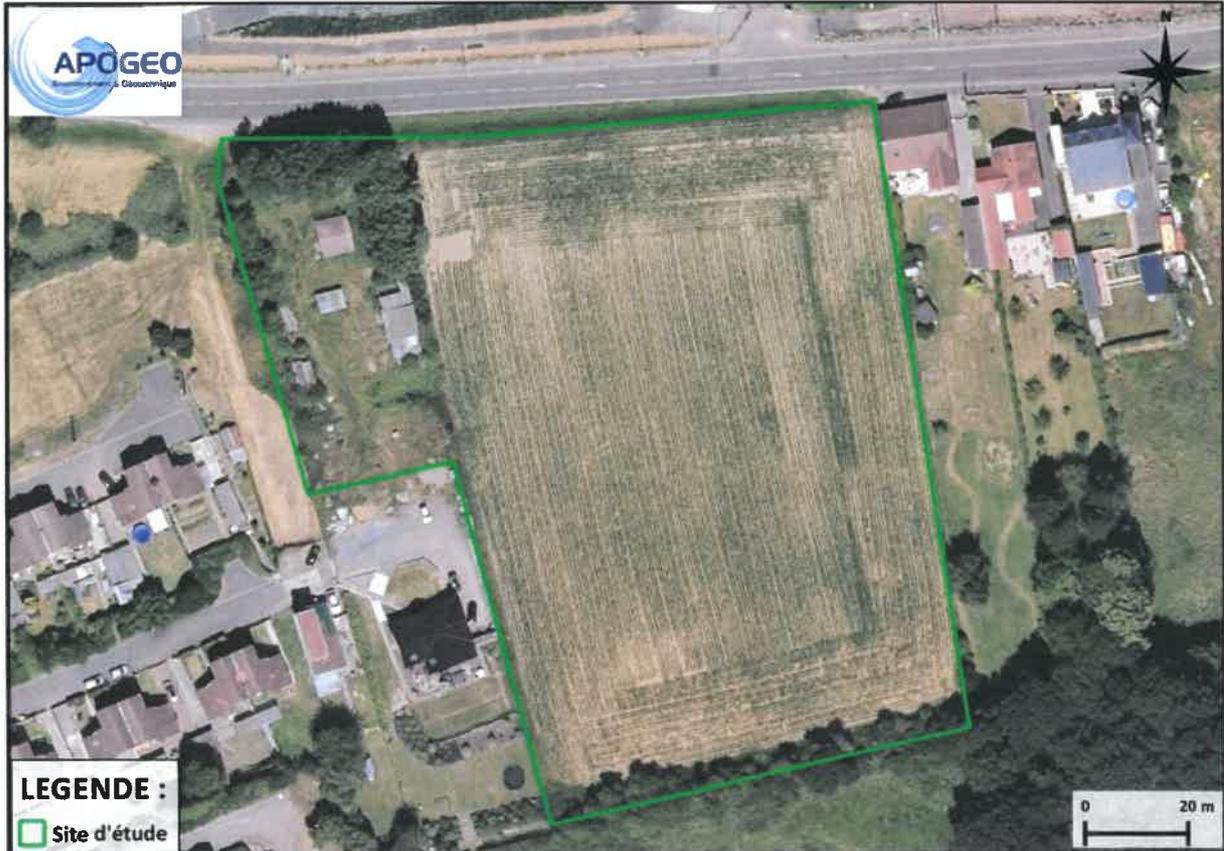
Figure 1 : Emprise du site d'étude – BD ORTHO IGN

Le site correspond à une champ cultivé, délimitée dans un rayon de 300 m :

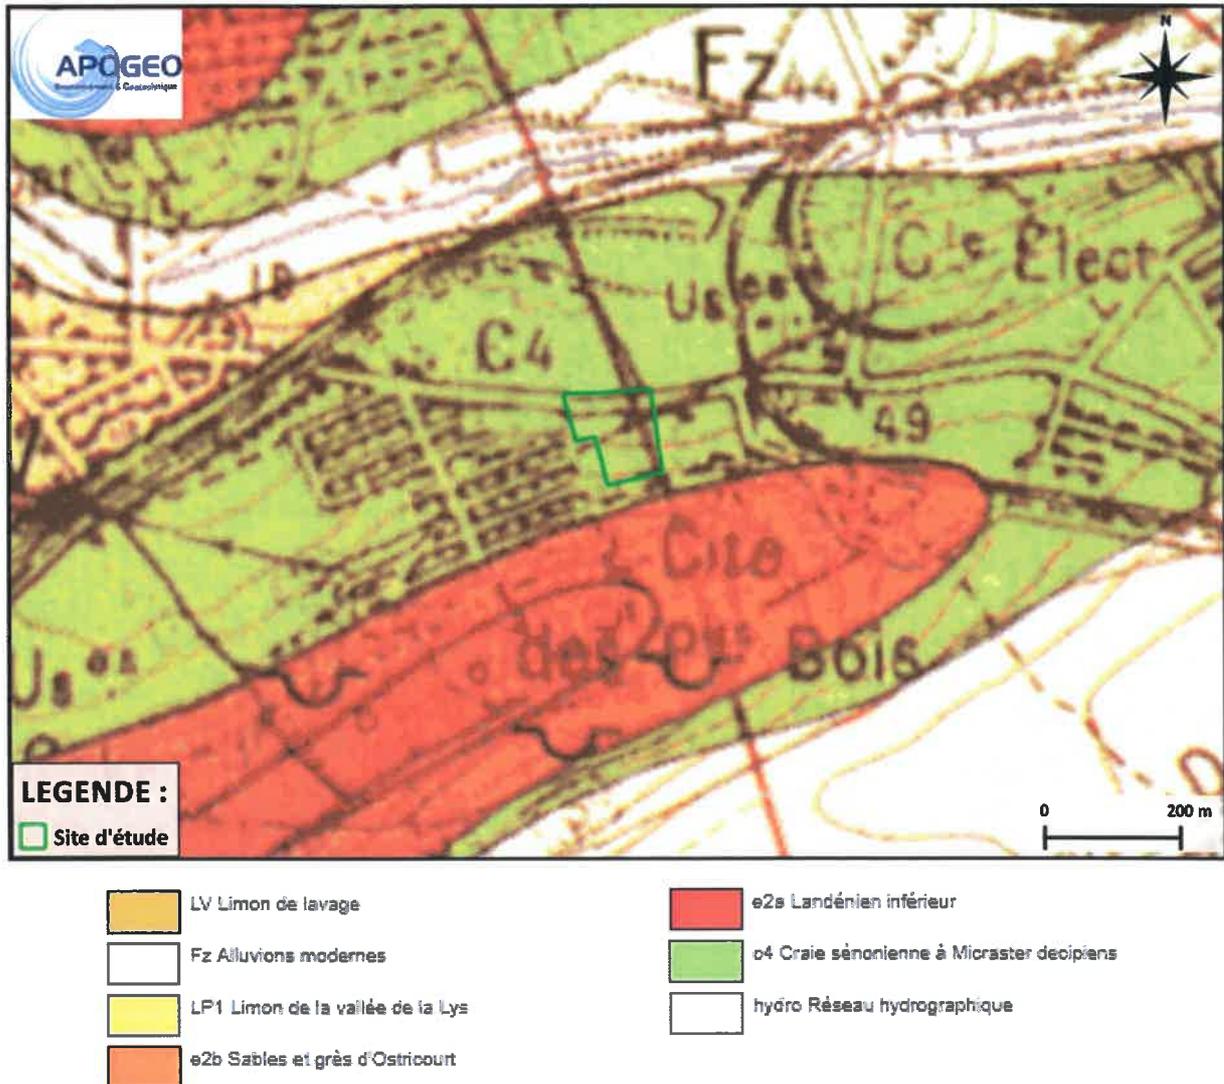
**Figure 2 : Extrait de la carte géologique locale – INFOTERRE**

D'après celle-ci, le site d'étude est implanté sur la formation de la Craie sénonienne (c4).

Les coupes lithologiques de sondages et d'ouvrages recensés à proximité dans la base de données INFOTERRE attestent également d'une formation limoneuse (LV) recouvrant localement la craie.

On notera également la présence de la formation des Argiles du Louvil du Landénien inférieur (e2a) à moins de 50 m au Sud du site d'étude.

On notera néanmoins la localisation de zones à sensibilité très élevée à environ 350 m au Nord-Ouest du site d'étude, indiquant l'existence d'une nappe phréatique sub-affleurante circulant dans la formation des alluvions modernes (Fz, cf. carte géologique en figure 2).

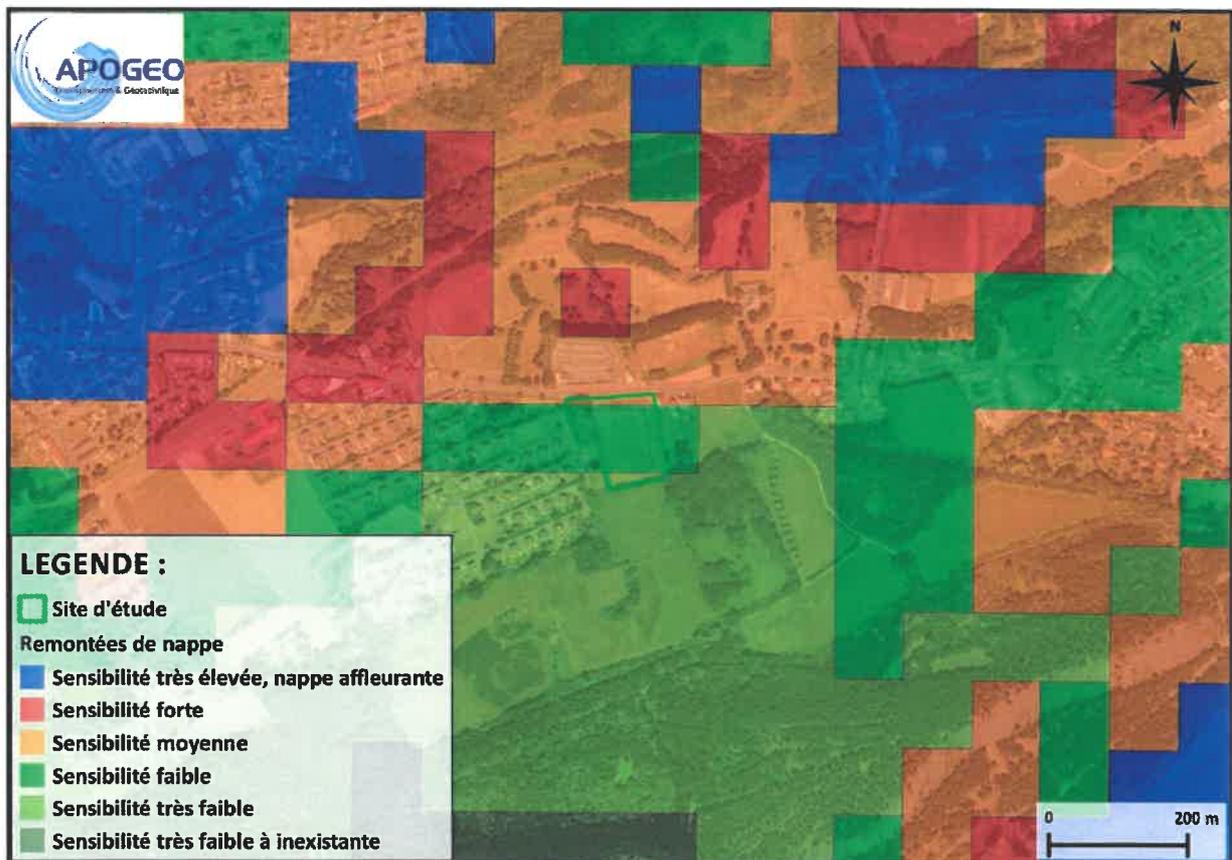
Figure 3 : Aléa inondation par remontée de nappe - GEORISQUES

La figure 3 ci-dessous présente le zonage de cette sensibilité, défini à l'échelle départementale à partir des caractéristiques d'épaisseur de la zone non saturée et de l'amplitude des battements de nappe phréatique.

Cette figure indique que le site d'étude fait état d'une sensibilité très faible à moyenne aux phénomènes de remontées de nappe.

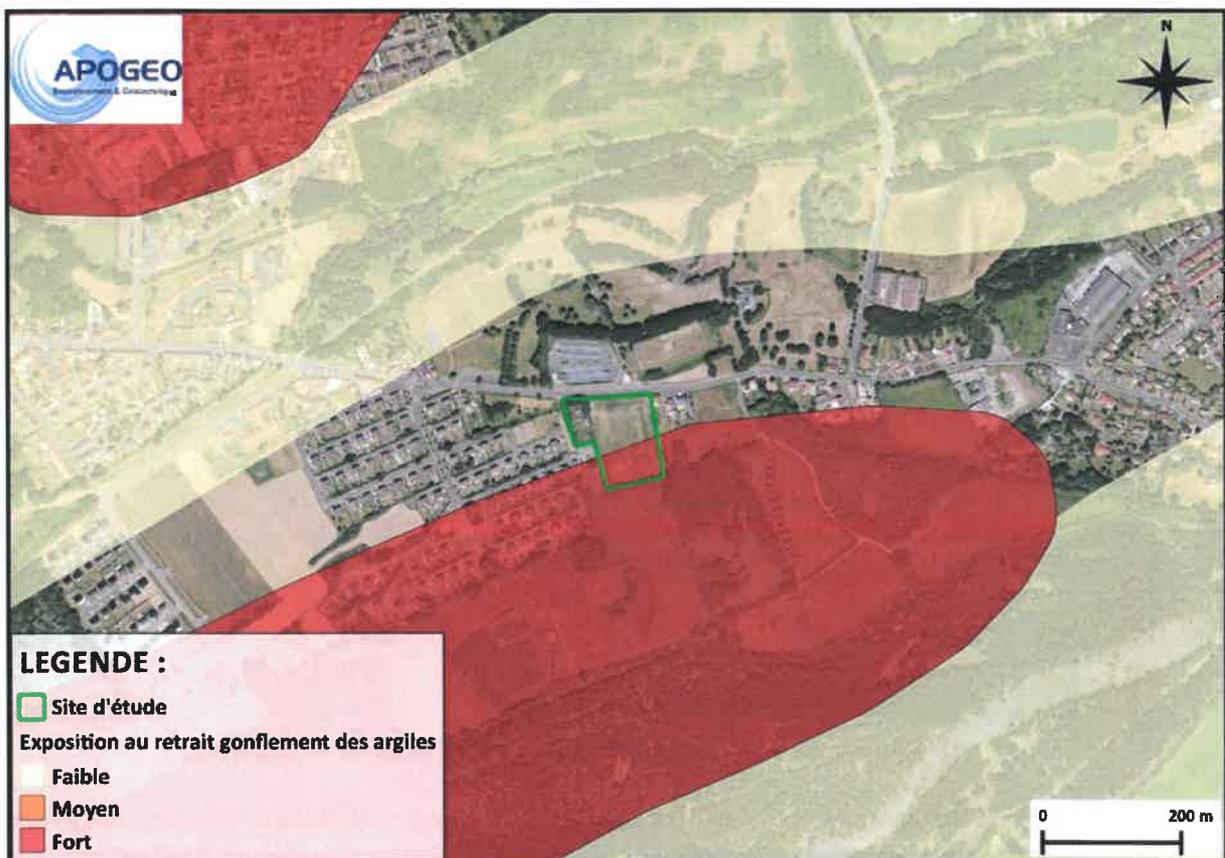
Figure 4 : Aléa retrait gonflement des argiles - GEORISQUES

La figure 4 ci-dessous, issue de la base de données GEORISQUES, présente un extrait du zonage de l'exposition à l'aléa retrait gonflement des argiles officialisé au sein de l'arrêté du 22/07/2020.

D'après cette figure, le site d'étude est localisé en partie dans une zone d'aléa fort vis-à-vis du risque de retrait gonflement des argiles.

Les résultats de l'enquête documentaire, des investigations et des essais en laboratoires présentés dans ce rapport confirment un **aléa fort vis-à-vis du phénomène de retrait gonflement des argiles** au droit du site d'étude. Ce risque est lié au caractère argileux de la formation des limons quaternaires, retrouvés entre 0,20 et 1,5 m de profondeur.

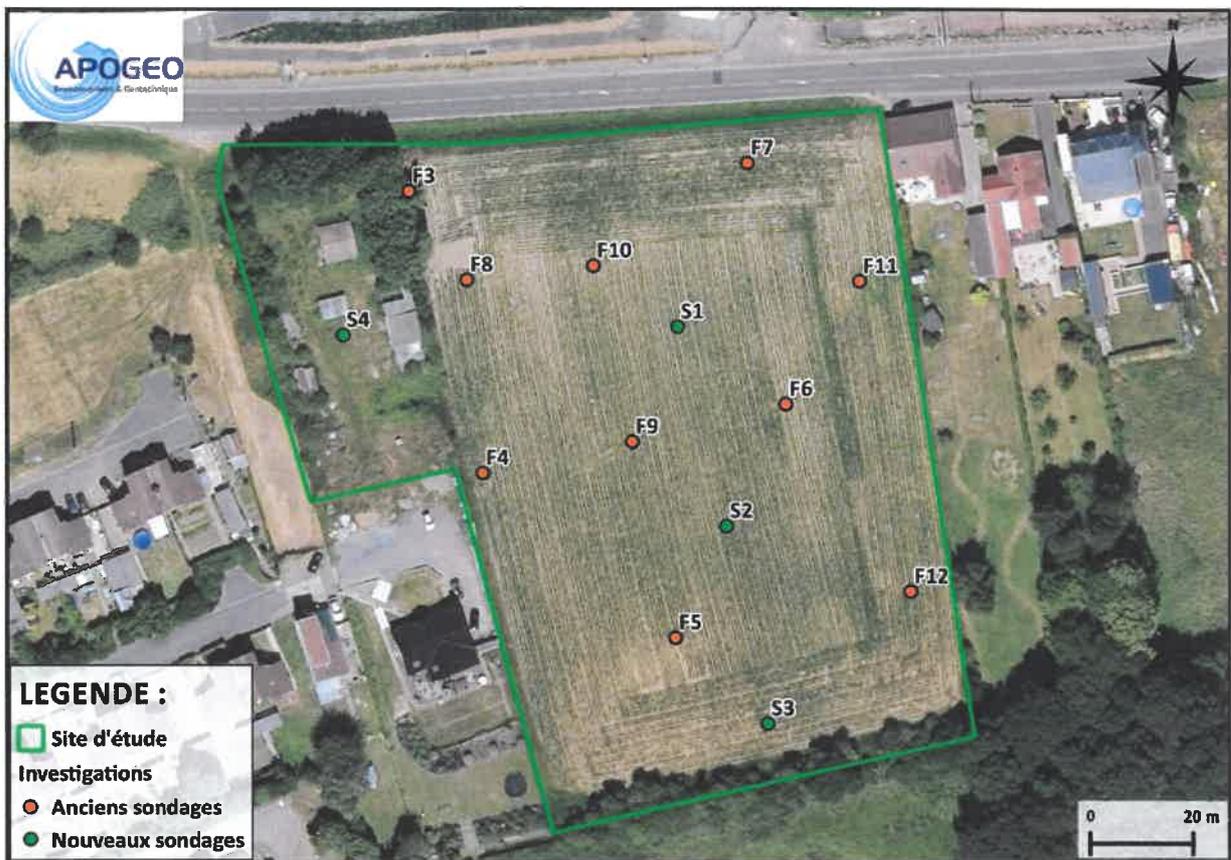
Figure 5 : Localisation des investigations réalisées sur site

Dans le cadre de l'étude de conception G2AVP réalisée en 2018 pour les travaux de VRD, 10 fouilles à la pelle portées à 2,5 m de profondeur ont été réalisées et référencées de F3 à F12. De plus, afin de disposer de résultats suffisamment représentatifs de l'ensemble de la parcelle, 4 nouveaux sondages géologiques de 1,5 m de profondeur ont été réalisés dans le cadre de la présente étude (S1 à S4). Ces investigations ont permis le prélèvement systématique d'échantillons qui ont été conditionnés en sachets étanches pour examen visuel et essais en laboratoire. Leur implantation est précisée sur la figure 5 ci-dessous.

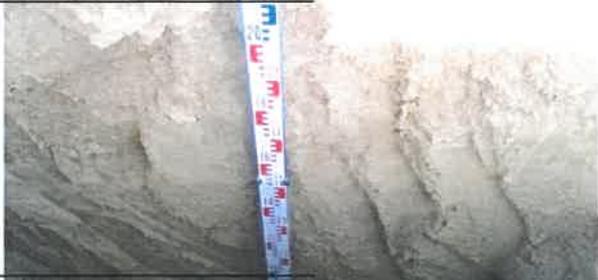
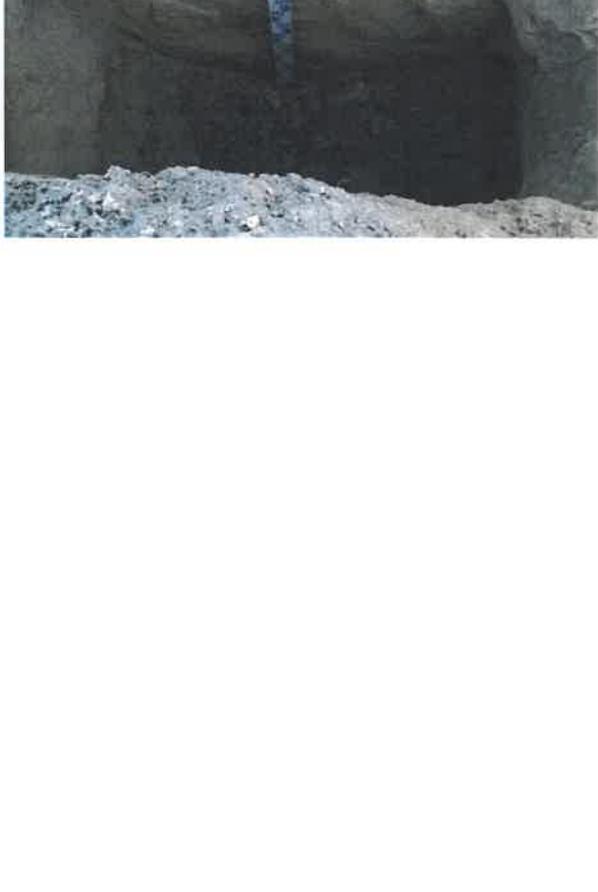
### SONDAGE F5

| <p>Terre végétale<br/>(silt sableux marron foncé)</p> <p>0,20 m</p> | |
| <p>Silt sableux marron<br/>+ oxydation</p> <p>1,80 m</p> | |
| <p>Silt sableux à sablonneux<br/>marron<br/>+ oxydation</p> | |

Il s'agit d'une formation de recouvrement composée de limons marrons, présentant des traces d'oxydation et retrouvée jusqu'à la base des sondages et fouilles réalisées (1,5 à 2,5 m/sol). On précise que ces limons peuvent localement présenter un caractère sablonneux, comme observé au droit des sondages S1, S3, F5 et F12.

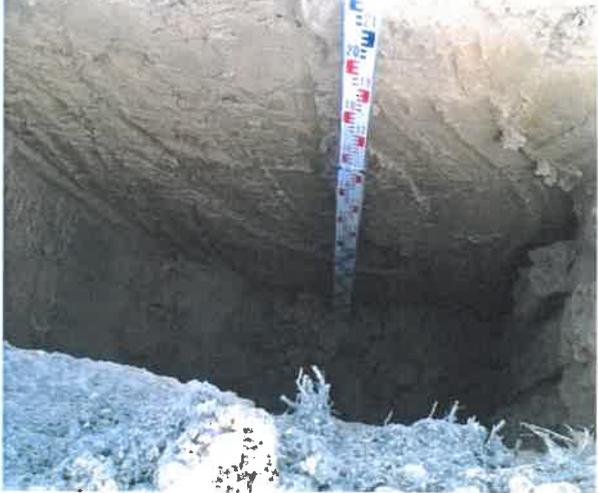
### SONDAGE F7

| <p>Terre végétale<br/>(silt sableux marron foncé)</p> | |
| <p>Silt sableux marron<br/>+ oxydation</p> | |

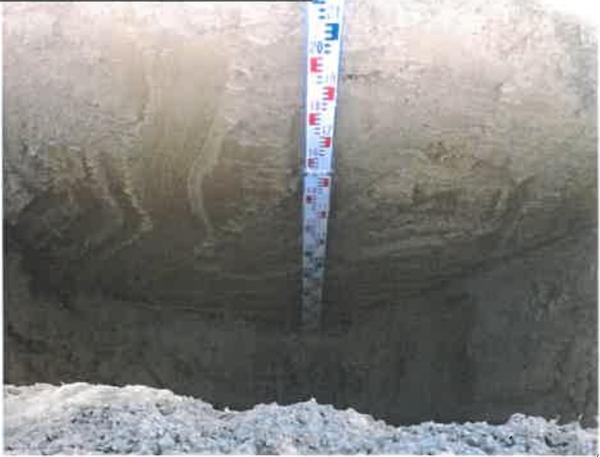
### SONDAGE F9

| <p>Terre végétale<br/>(silt sableux marron foncé)</p> <p>0,20 m</p> | |
| <p>Silt sableux marron<br/>+ oxydation</p> | |

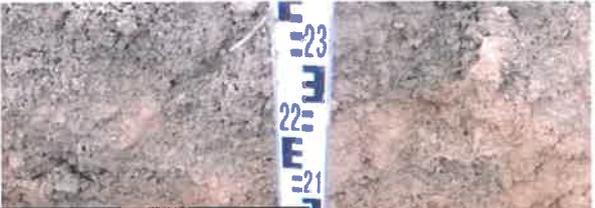
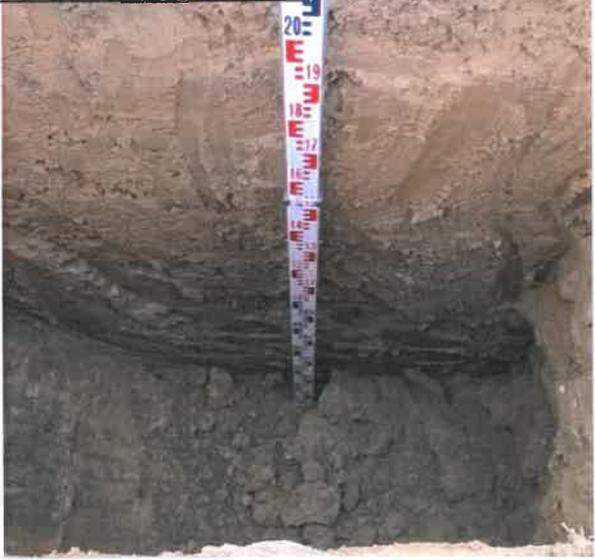
### SONDAGE F10

| <p>Terre végétale<br/>(silt sableux marron foncé)</p> <p>0,20 m</p> | |
| <p>Silt sableux marron<br/>+ oxydation</p> | |

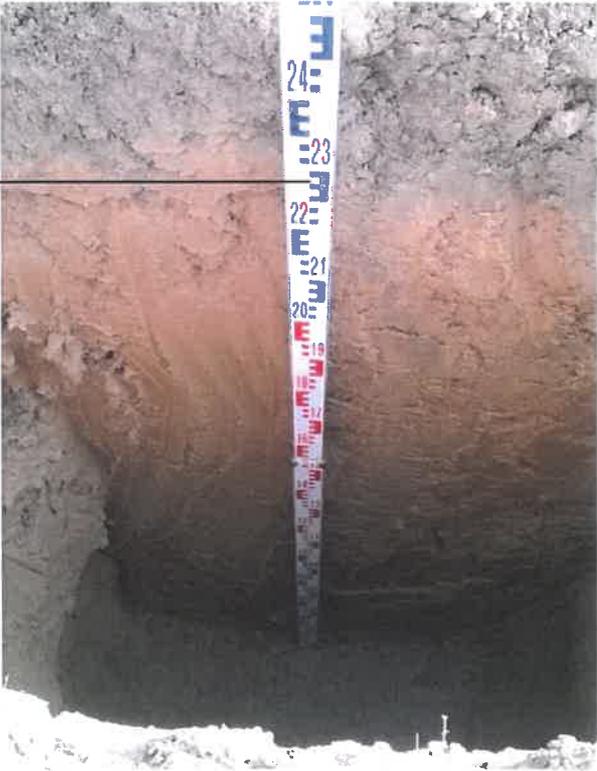
### SONDAGE F11

| <p>Terre végétale<br/>(silt sableux marron foncé)</p> <p>0,20 m</p> | |
| <p>Silt sableux marron<br/>+ oxydation</p> | |

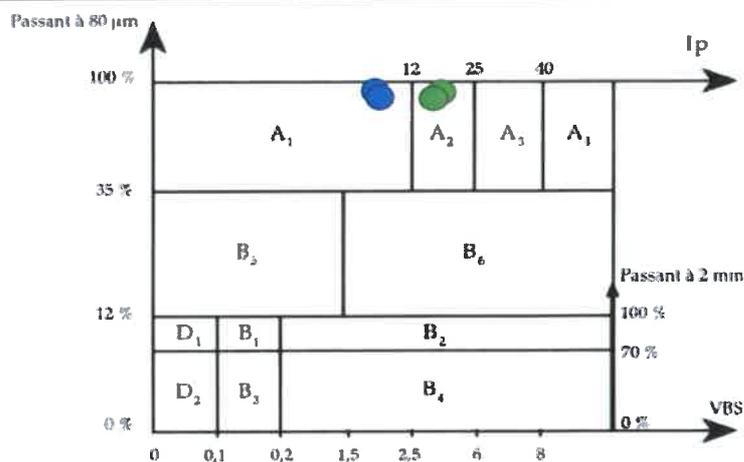
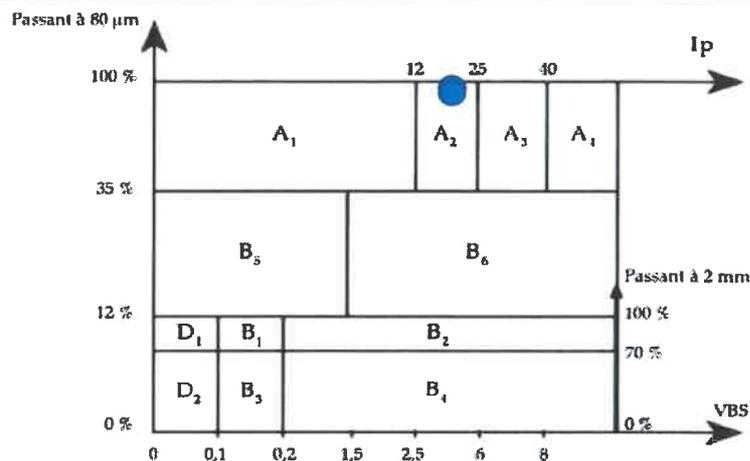
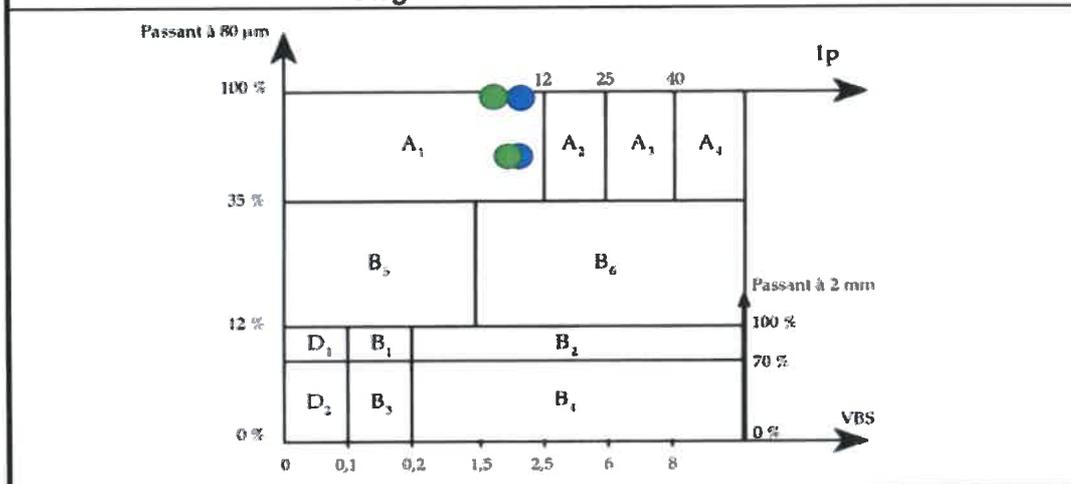
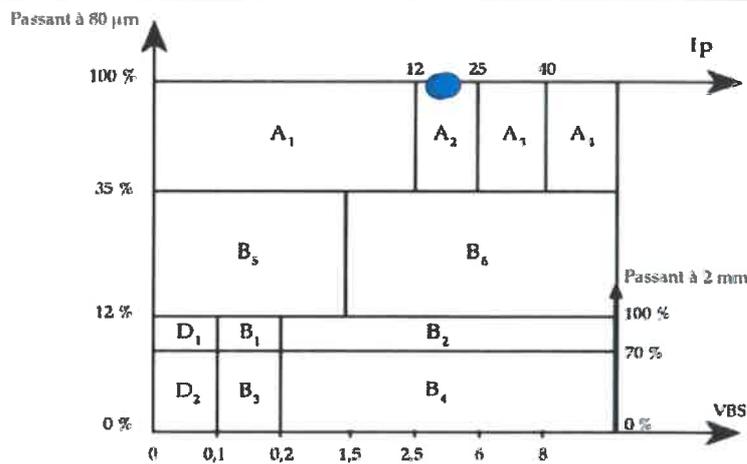
#### Diagramme de classification GTR

Les essais d'identification réalisés conduisent au **classement des limons quaternaires et des horizons d'altération de la craie en A<sub>1</sub>/A<sub>2</sub>** suivant la norme NF P 11-300.

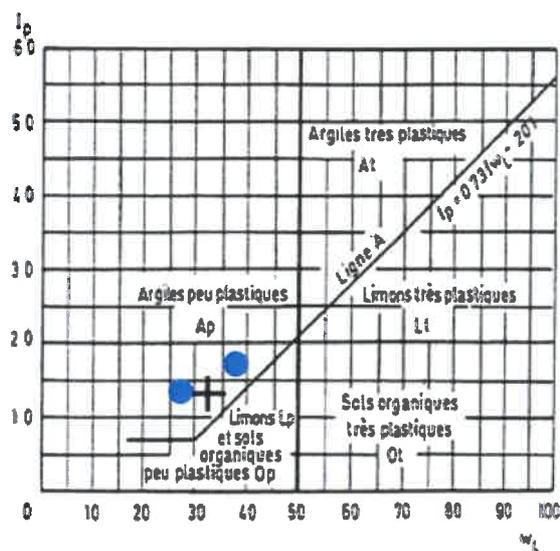
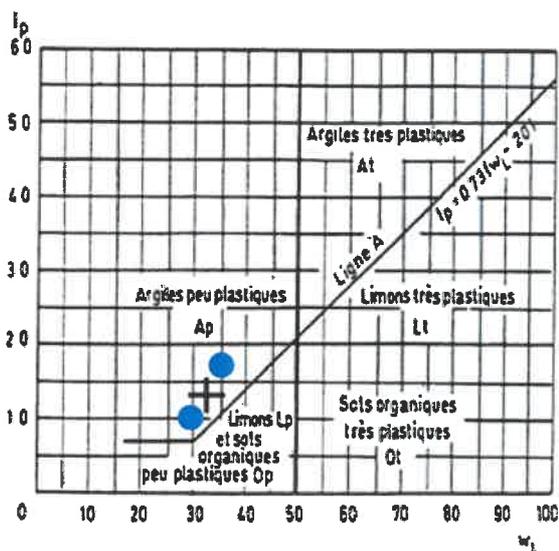
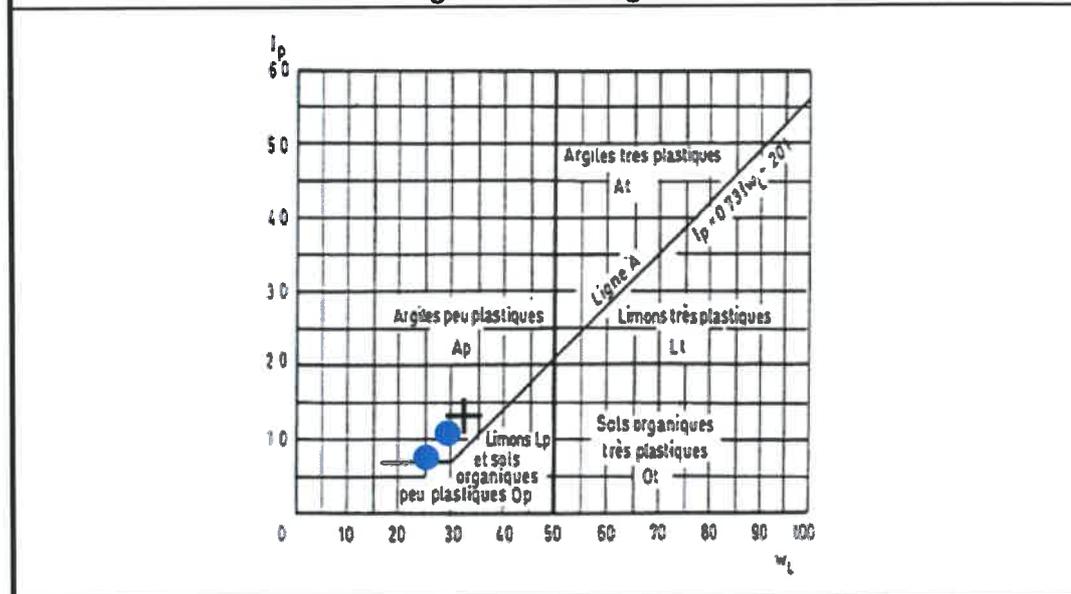
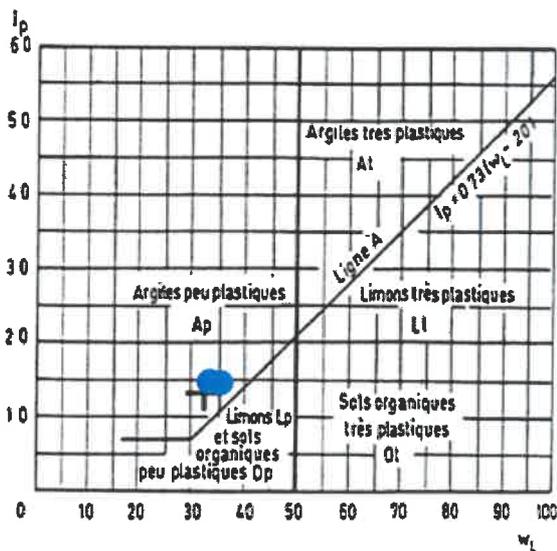
#### Diagramme de Casagrande

De même, tous les sondages présentent des résultats d'analyse qui les positionnent à proximité de la ligne « A » du diagrammes de Casagrande (**annexe 3**) : or, plus les points placés sur ce diagramme sont proches de cette ligne, plus les échantillons associés sont potentiellement sensibles au phénomène de retrait-gonflement.

Sur la base de ces observations, les limons quaternaires doivent être considérés comme sensibles aux variations hydriques.
