Remplacement du graisseur du turbo

Les travaux ci-dessous ont été faits sur une **C4 II (B7) 1.6 THP 155cv de 2011 (OPR 12590)**, bien que cela ne diffère pas ou peu sur les diverses autres C4 II et DS4. C'est également le même principe sur Peugeot 207, 208, 308, 508, 3008, 5008, DS3, DS5 ainsi que la Mini Cooper S.

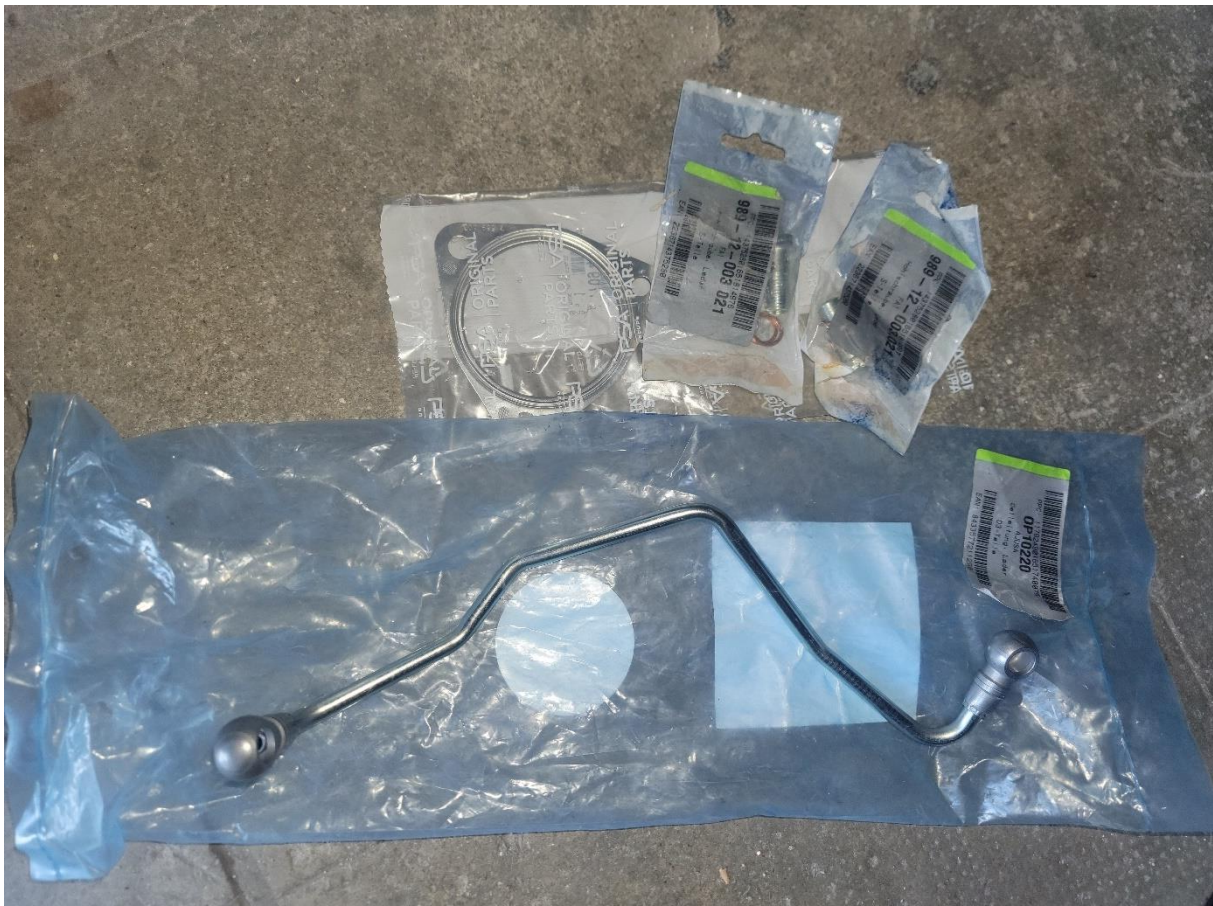
- **Le tuyau :** 0379.56 -> AJUSA OP10220 -> 8433577211296
- **Kit de 2 joints d'étanchéités cuivre + 1 vis banjo (x2 nécessaire) :** 0379.89 + 0379.57 -> FA1 989-12-003.021 -> 2236714375280

- **Joints d'étanchéités cuivre (x4 nécessaire) :** 0379.89 -> FA1 014.810.100 -> 5905133200356
- **Vis banjo (x2 nécessaire) :** 0379.57 -> FA1 989-12-003 -> 5902076332106
- **Joint d'étanchéité entre le catalyseur et le turbo :** 1709.45 -> AJUSA 01207500 -> 8427769989872

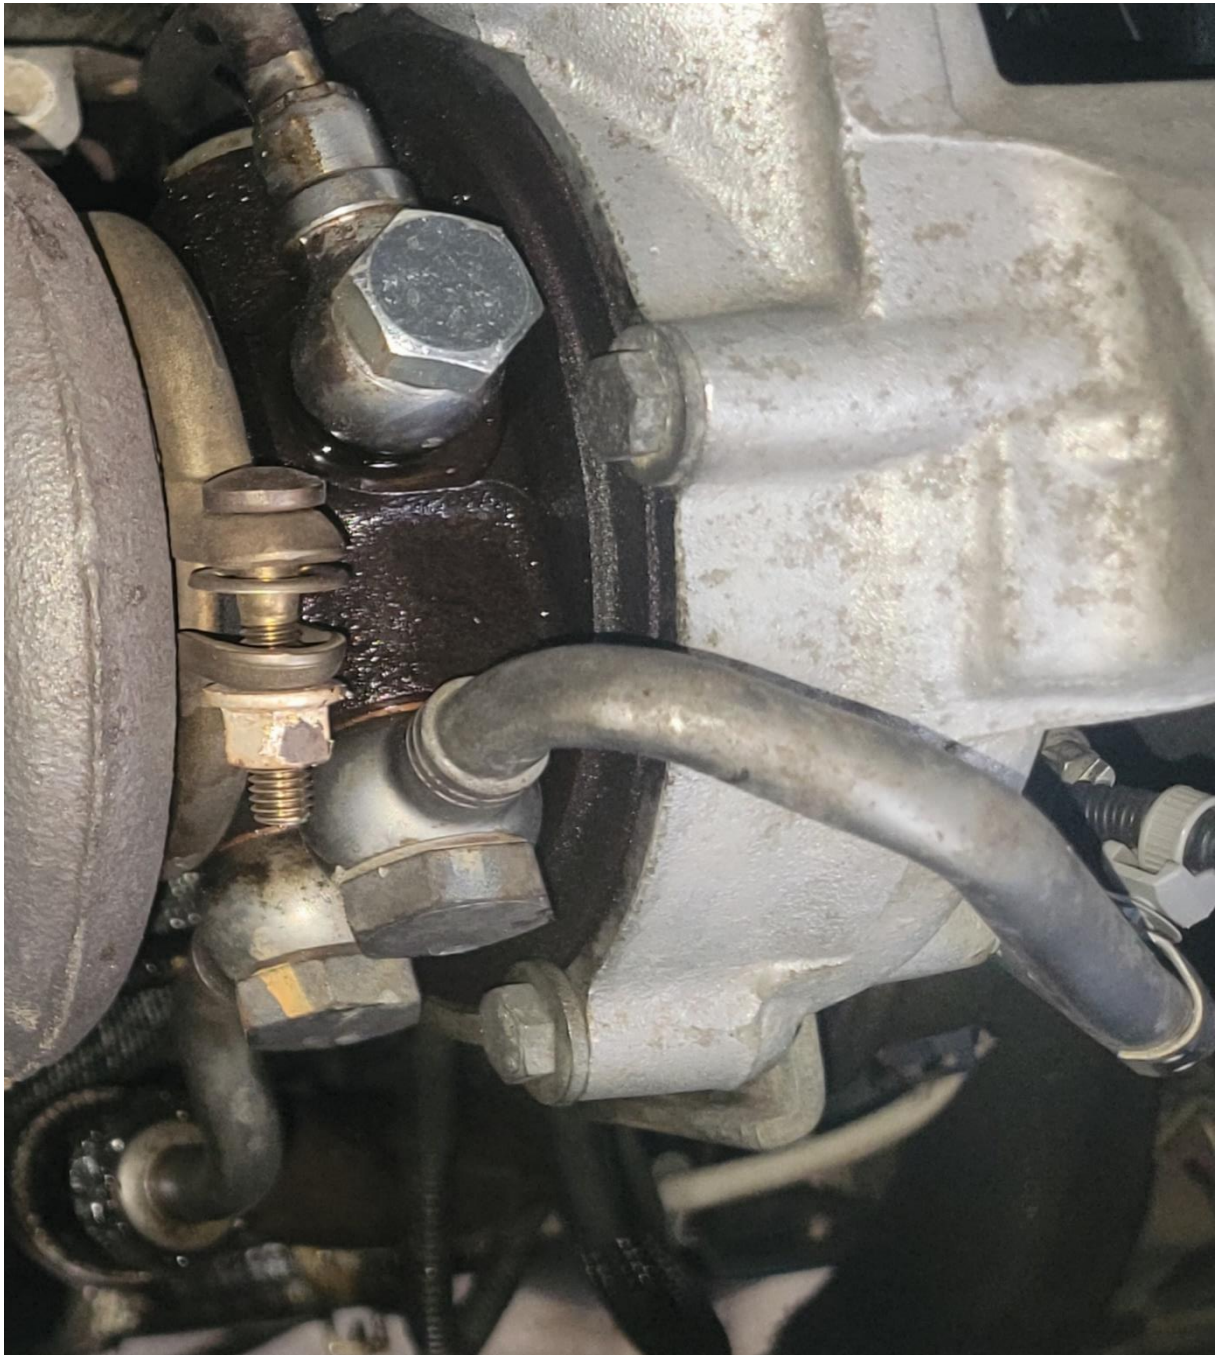
Le problème, c'est bien évidemment la fuite d'huile au niveau du tuyau comme illustré ci-dessous

Il est possible que le serrage, les joints ou la conduite soit en cause.

La conduite à volontairement du jeu sur ces extrémités pour accepter les contraintes vibratoires du moteur. Ce jeu ne doit pas être non plus excessif ou l'huile finira par sortir, ce qui provoquera une fuite. Il n'est pas non plus à exclure une dégradation interne des bordures de la conduite, ce qui peut également provoquer une fuite.

Solution 1 : Resserrer la durite, nettoyer et observer si la fuite est toujours présente.

Solution 2 : Prendre un kit d'une vis banjo et des 2 joints. Resserrer et observer si la fuite est toujours présente.

Solution 3 : La fuite est toujours présente, la conduite d'huile est HS, il faut donc la remplacer et suivre le tuto ci-dessous.

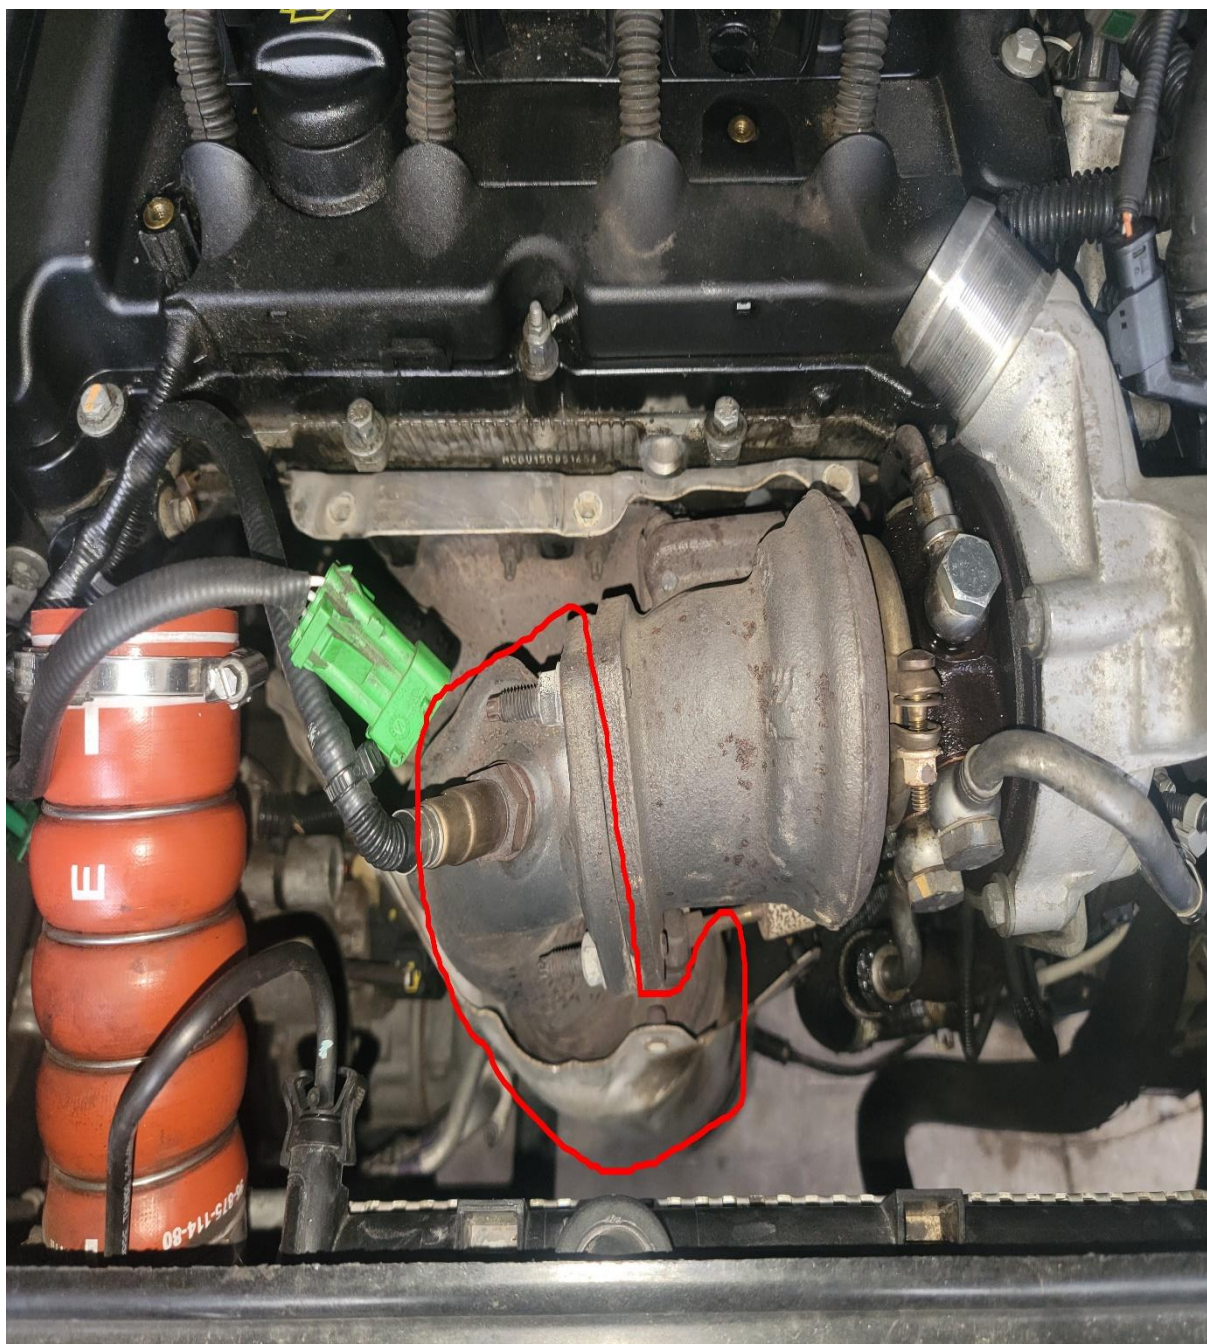
Voici le catalyseur, il va falloir l'extraire. Il ne faut pas toucher au pare-chauffeur du bas pour le moment, on ne pourra le retirer que quand le catalyseur sera retiré.
