FICHE ETAT DU VEHICULE

N° LP : 27 636

VOLVO C70 CC 2.0 D 136CH MOMENTUM POWERSHIFT

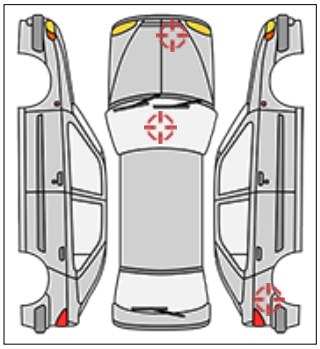
Description de l'état du véhicule

Eléments carrosserie	R	I	T	C	Valeur TTC
AILE ARD	☑	☐	☑	☐	180 €
OBTURTEUR PC AV	☐	☐	☐	☑	40 €
PARE-BRISE	☐	☑	☐	☐	70 €
	☐	☐	☐	☐	
	☐	☐	☐	☐	
	☐	☐	☐	☐	
	☐	☐	☐	☐	
	☐	☐	☐	☐	
	☐	☐	☐	☐	
	☐	☐	☐	☐	
	☐	☐	☐	☐	
	☐	☐	☐	☐	
	☐	☐	☐	☐	
	☐	☐	☐	☐	
	☐	☐	☐	☐	
TOTAL CARROSSERIE ESTIME TTC :					**290 €**
