FICHE ETAT DU VEHICULE

N° LP : 27 714
Réf. : 40 350

VOLKSWAGEN POLO 1.4 TDI 80CH CONFORTLINE 5P

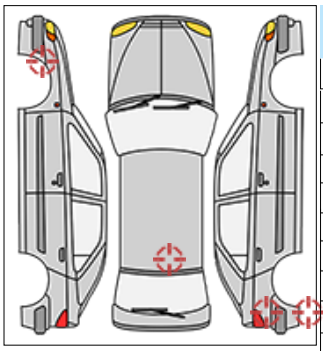
Description de l'état du véhicule

Eléments carrosserie	R	I	T	C	Valeur TTC
BRIN D'ANTENNE	☐	☐	☐	☑	15 €
PARE CHOC AR	☑	☐	☐	☐	150 €
AILE ARD	☑	☐	☐	☐	150 €
PARE-CHOC AV	☑	☐	☐	☐	150 €
	☐	☐	☐	☐	
	☐	☐	☐	☐	
	☐	☐	☐	☐	
	☐	☐	☐	☐	
	☐	☐	☐	☐	
	☐	☐	☐	☐	
	☐	☐	☐	☐	
	☐	☐	☐	☐	
	☐	☐	☐	☐	
	☐	☐	☐	☐	
TOTAL CARROSSERIE ESTIME TTC :					**465 €**
