Relevé Amiante avant Démolition

N° de DOSSIER : **5752-SAS-CPH-CENTRALE-
HYDROELECTRIQUE-SAINT-LIZIER**

Rapport de mission de repérage des matériaux et produits contenant de l'amiante avant démolition (listes C de l'annexe 13-9 du Code de la

Adresse	Rue : Rue du Salat Centrale hydroélectrique Saint-Lizier Tondu Code postal, ville : . 09190 SAINT-LIZIER
Périmètre de repérage : Ensemble des parties de la Centrale hydroélectrique Saint-Lizier Tondu accessible et visible, à l'exclusion de toute partie mécanique (Turbines, Génératrice, Moteur, dégrilleurs etc....)
Fonction principale du bâtiment : Industrie
Année de construction : <1949

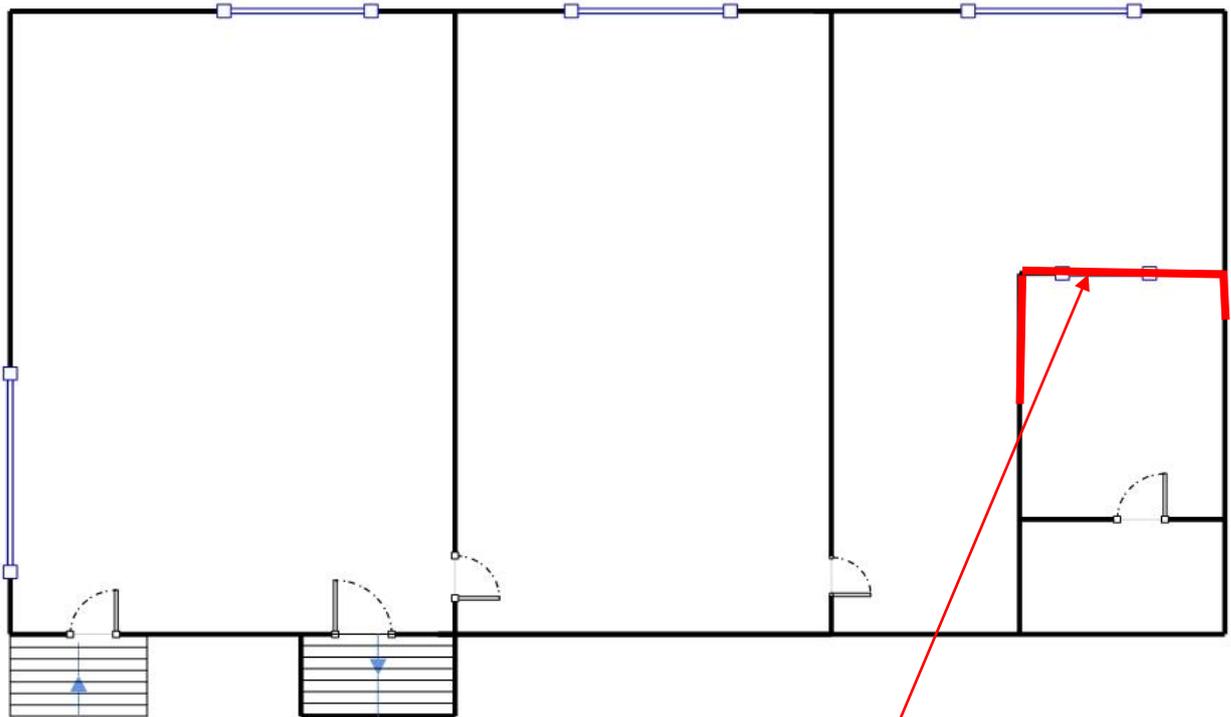
CROQUIS 1ER ÉTAGE-APPARTEMENT-DE-FONCTION

**ZPO-018 : Colle blanche de faïence mural +
faïence soubassement évier amianté
après analyse laboratoire
(1er étage - Salle d'eau)**

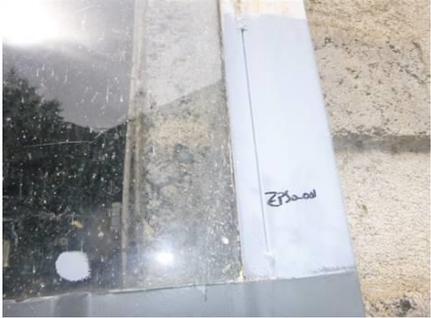
<p>Photo n° PA001 Localisation : Rez-de-chaussée - Salle Machine Ouvrage : 2 - Parois verticales extérieures et Façades - Façades légères, murs rideaux, bardages, panneaux sandwich Partie d'ouvrage : Mastic Description : Mastic blanc de vitre sur vitrage porte entrée central</p>

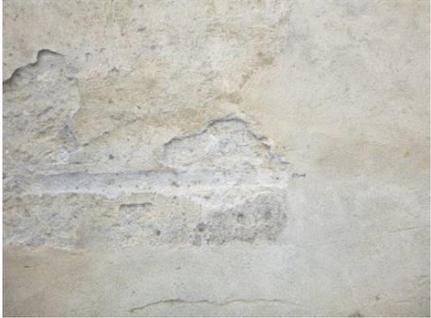
<p>Photo n° PA002 Localisation : Extérieur - Murs de façades Ouvrage : 2 - Parois verticales extérieures et Façades - Façades lourdes y compris poteaux Partie d'ouvrage : Enduit extérieur (projeté, lissé ou taloché) Description : Enduit extérieur sur mur de façades</p>

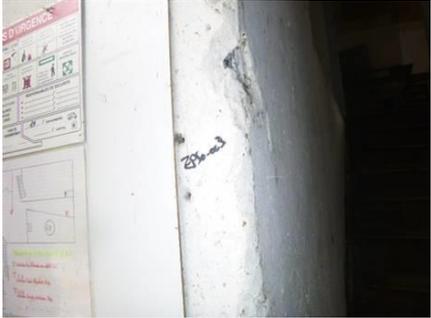
<p>Photo n° PA003 Localisation : Rez-de-chaussée - Salle Machine Ouvrage : 3 - Parois verticales intérieures - Murs et cloisons maçonnés Partie d'ouvrage : Enduit à base de plâtre projeté Description : Enduit plâtre mural de couleur blanc</p>

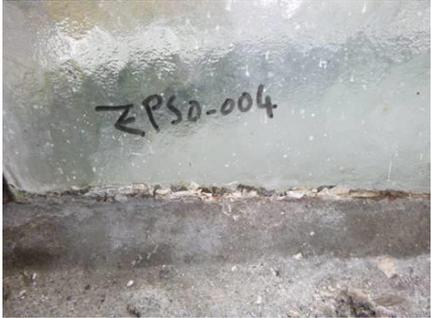
<p>Photo n° PA004 Localisation : Rez-de-chaussée - Générateur n°1 Ouvrage : 2 - Parois verticales extérieures et Façades - Façades légères, murs rideaux, bardages, panneaux sandwich Partie d'ouvrage : Mastic Description : Mastic de fenêtre peint de couleur blanc/gris (ensemble des fenêtres de la salle machine+ Générateur n°1 et n°2, Dégrilleur n°1 et n°2)</p>

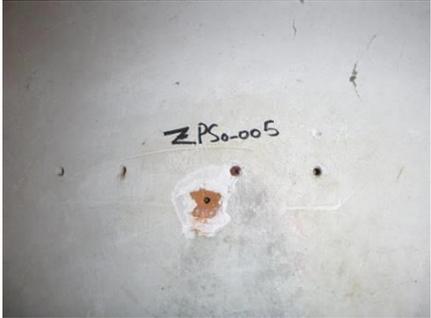
<p>Photo n° PA005 Localisation : Rez-de-chaussée - Bureau Ouvrage : 3 - Parois verticales intérieures - Murs et cloisons maçonnés Partie d'ouvrage : Enduit à base de plâtre projeté Description : Enduit plâtreux mural peint en blanc</p>

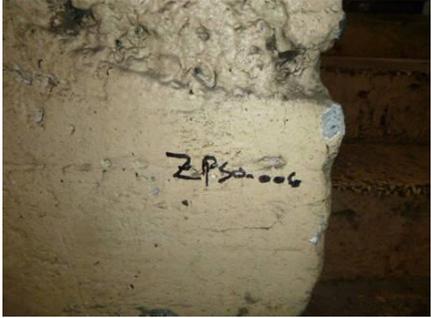
<p>Photo n° PA006 Localisation : Rez-de-chaussée - Générateur n°2 Ouvrage : 3 - Parois verticales intérieures - Revêtements de murs, poteaux, cloisons, gaines, coffres Partie d'ouvrage : Peinture décorative (pailletées, gouttelettes, ...) Description : Peinture + plâtre peint de couleur beige sur murs en béton</p>

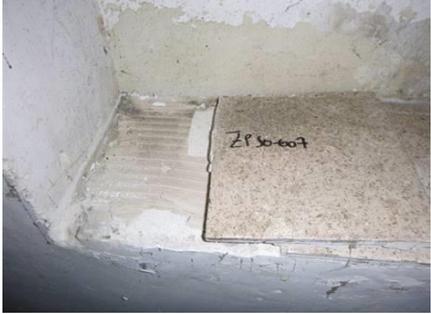
<p>Photo n° PA007 Localisation : Rez-de-chaussée/1er étage - Escalier menant au R+1 Ouvrage : 5 - Planchers et planchers techniques - Revêtements de sols Partie d'ouvrage : Colle de carrelage Description : Colle blanche de carrelage sur tablette escalier menant au R+1</p>

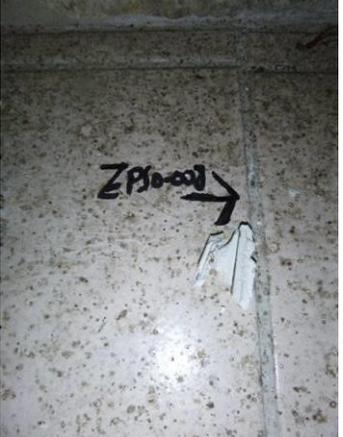
<p>Photo n° PA008 Localisation : Rez-de-chaussée/1er étage - Escalier menant au R+1 Ouvrage : 5 - Planchers et planchers techniques - Revêtements de sols Partie d'ouvrage : Joint de carrelage Description : Joint de couleur blanc de carrelage sur tablette d'escalier menant au R+1</p>

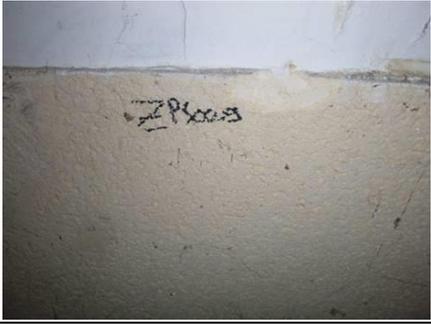
<p>Photo n° PA009 Localisation : 1er étage - Ancienne Cuisine Ouvrage : 3 - Parois verticales intérieures - Murs et cloisons maçonnés Partie d'ouvrage : Enduit à base de plâtre projeté Description : Crépi intérieur beige sur soubassement murs</p>

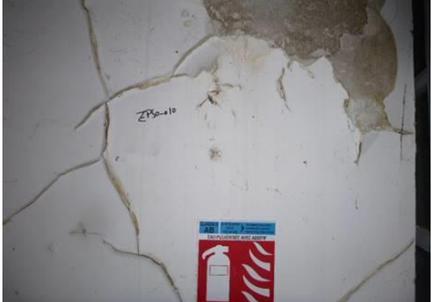
<p>Photo n° PA010 Localisation : 1er étage - Ancienne Cuisine ; 1er étage - Reserve n°1 ; 1er étage - Reserve n°2 Ouvrage : 3 - Parois verticales intérieures - Murs et cloisons maçonnés Partie d'ouvrage : Enduit à base de plâtre projeté Description : Plâtre mural peint de couleur blanche</p>

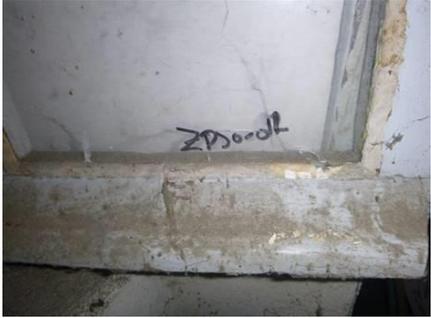
<p>Photo n° PA011 Localisation : 1er étage - Ancienne Cuisine ; 1er étage - Reserve n°1 ; 1er étage - Reserve n°2 Ouvrage : 2 - Parois verticales extérieures et Façades - Façades légères, murs rideaux, bardages, panneaux sandwich Partie d'ouvrage : Mastic Description : Mastic de fenêtre peint de couleur bleu/gris</p>

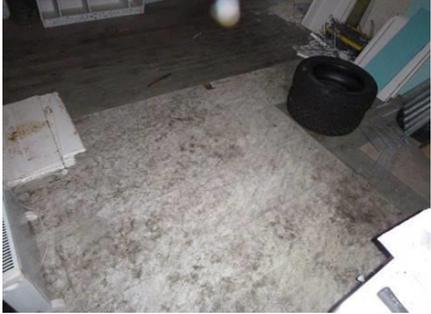
<p>Photo n° PA012 Localisation : 1er étage - Ancienne Cuisine Ouvrage : 5 - Planchers et planchers techniques - Revêtements de sols Partie d'ouvrage : Colle non bitumineuse Description : Collée type néoprène de couleur jaune sous linoléum</p>

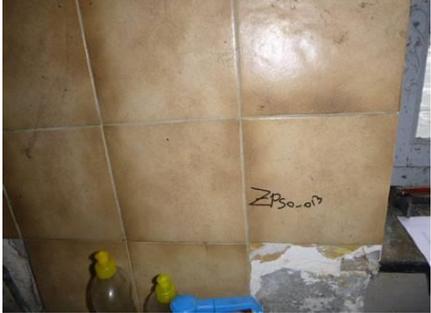
<p>Photo n° PA013 Localisation : 1er étage - Ancienne Cuisine Ouvrage : 3 - Parois verticales intérieures - Murs et cloisons maçonnés Partie d'ouvrage : Colles Description : Colle grise de faïence mural de couleur marron clair + faïence évier</p>

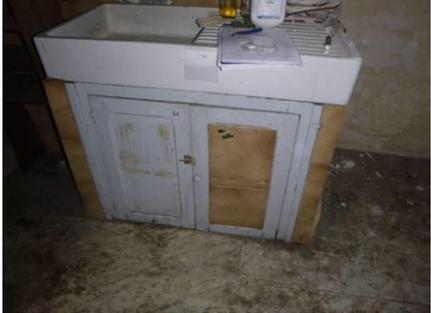
<p>Photo n° PA013 Localisation : 1er étage - Ancienne Cuisine Ouvrage : 3 - Parois verticales intérieures - Murs et cloisons maçonnés Partie d'ouvrage : Colles Description : Colle grise de faïence mural de couleur marron clair + faïence évier</p>

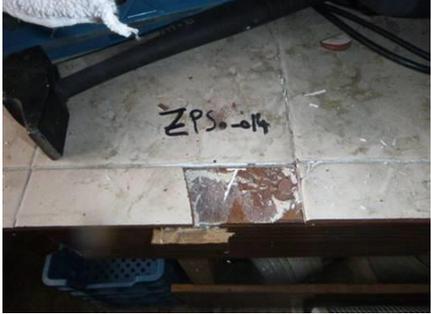
<p>Photo n° PA014 Localisation : 1er étage - Ancienne Cuisine Ouvrage : 3 - Parois verticales intérieures - Murs et cloisons maçonnés Partie d'ouvrage : Colles Description : Colle blanche de faïence sur table</p>

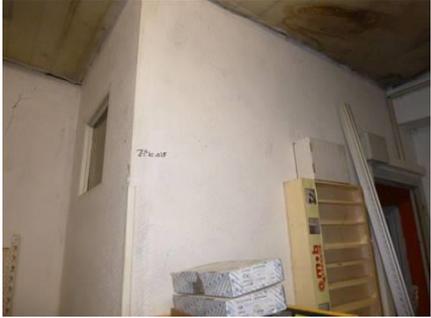
<p>Photo n° PA015 Localisation : 1er étage - Reserve n°2 Ouvrage : 3 - Parois verticales intérieures - Murs et cloisons maçonnés Partie d'ouvrage : Peinture Description : Peinture décorative de type gouttelette peint en blanc</p>

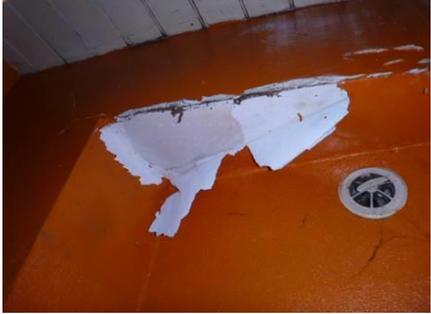
<p>Photo n° PA016 Localisation : 1er étage - Salle d'eau Ouvrage : 3 - Parois verticales intérieures - Murs et cloisons maçonnés Partie d'ouvrage : Peinture Description : Peinture mural de couleur orange</p>

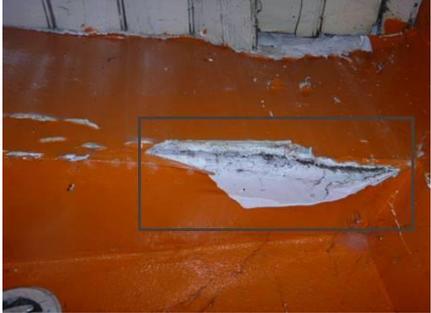
<p>Photo n° PA017 Localisation : 1er étage - Salle d'eau Ouvrage : 3 - Parois verticales intérieures - Murs et cloisons maçonnés Partie d'ouvrage : Enduit à base de plâtre projeté Description : Enduit plâtre mural pur</p>

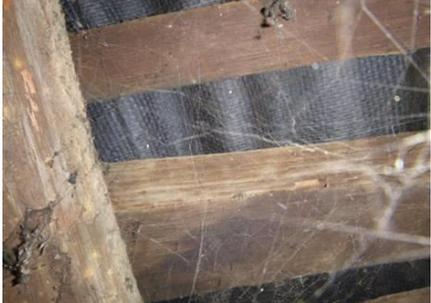
<p>Photo n° PA019 Localisation : Toiture - Toiture vu de l'extérieur Ouvrage : 4 - Plafonds et faux plafonds - Plafonds Partie d'ouvrage : Revêtement bitumineux Description : Ecran de sous toiture de type revêtement bitumineux</p>

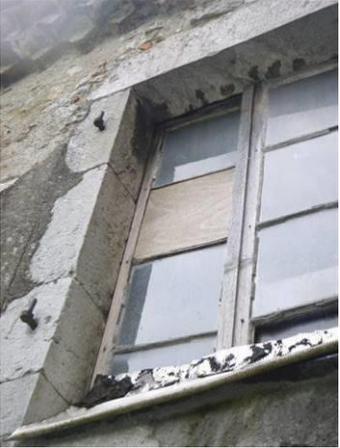
<p>Photo n° PA020 Localisation : Rez-de-chaussée - Salle Machine Ouvrage : 2 - Parois verticales extérieures et Façades - Menuiseries extérieures Partie d'ouvrage : Revêtement bitumineux Description : Revêtement bitumineux de type PAXALU entreposé sur une fenêtre</p>
-----------------------------------------------------------------------------------	---------------------------------------------------------------------------------------------------------------------------------------------------------------------------------------------------------------------------------------------------------------------------------------------
