Ref sinistre n° : GMF 2738127B  
Adresse du sinistre : 2 Rue de Vesoul, 70000 Villers-le-Sec  
Tél : 0662085682 - mail : huz.nicolas@yahoo.fr  
N° du souscripteur : N° contrat :  
Agence NEONEXT concernée : **NANCY**

## **Expertise, état des lieux du 2 janvier 2018**

### **Sur installation Photovoltaïque existante**

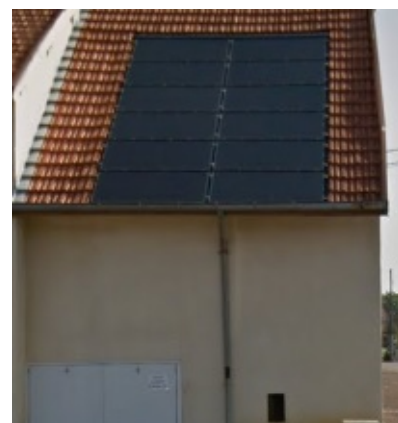
- 12 modules photovoltaïques de 185W sans doute
- Infiltrations de déclarées, une expertise séparée est en cours

- Les protections électriques DC et AC sont existantes et conformes à la réglementation de l'époque
- L'onduleur photovoltaïque XS3200 présente un défaut de couplage au circuit AC « relay failure », il ne réinjecte plus
- Le display présente aléatoirement « insulation » mettant en évidence un défaut de couplage puis depuis HwFail 0

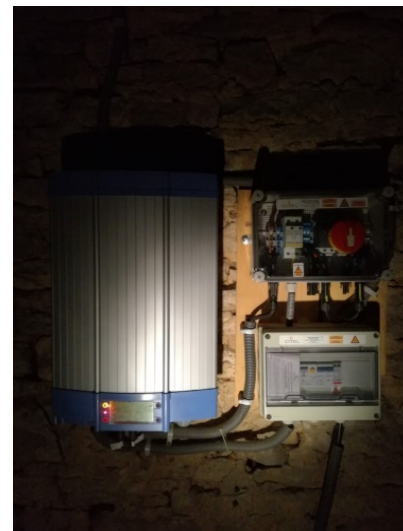
- L'origine « keraunique » ou fluctuation électrique extérieure est clairement à l'origine du sinistre. L'impact est remonté par le circuit AC (le réseau) et a affecté la partie couplage AC de l'onduleur puis le GFI Isolation de l'onduleur pendant une période de fluctuation d'ondes constatées par M. Huz (coupures, disjonction des protections de consommation et de production...)

- Tout onduleur possède ce dispositif de « protection et de découplage ». Son rôle est de provoquer l'arrêt de l'onduleur en cas de fluctuation en amplitude ou en fréquence de la tension du réseau, l'onduleur ne pouvant plus fonctionner de manière optimale. La protection de découplage le déconnecte donc volontairement du réseau. Dès que la tension du distributeur ENEDIS redevient « normal », l'onduleur se reconnecte. Ce n'est plus le cas avec l'onduleur de M. Huz. Le relais de couplage et son asservissement interne est HS.
- Des amplitudes keraunique (aléa climat et/ou fluctuations sur liaison AC) sont à l'origine de ce dysfonctionnement.
- Le changement de l'onduleur complet est impératif. Cette fonction électronique étant intégrée à l'onduleur.
- Le reste du tableau électrique est conforme et ne sera pas remplacé

- 1 onduleur NRGRID2000 de marque ABB  
*Garantie Pièce et Mains d'œuvre sur site de 5 années*
- Access Electrique, Lot de connecteur Tyco d'adaptation (Tyco->MC4)

- Dépose de l'ancien onduleur
- Pose de l'onduleur
- Raccordement électrique AC et de l'adaptateur DC
- Programmation des Vstart et Voc
- Essais et mise en service
